**Asunto: Innovación del Catálogo del PEPRI Albaicín en Placeta de las Escuelas. (Expte. 19220/2023). Propuesta de aprobación definitiva.**

## REFUNDIDO 2 MODIFICACION DE CATALOGO

**MODIFICACIÓN DE FICHA DE CATALOGACION EN UNA PARCELA DEL PEPRI ALBAICÍN**

**PLACETA DE LAS ESCUELAS 1. GRANADA**

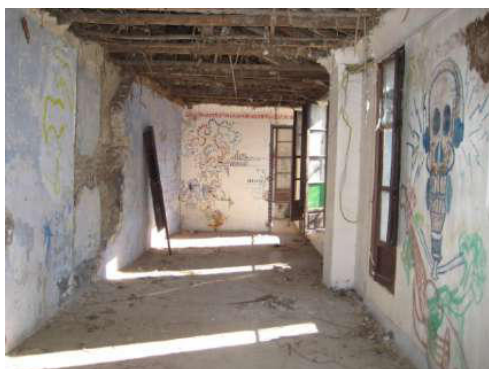
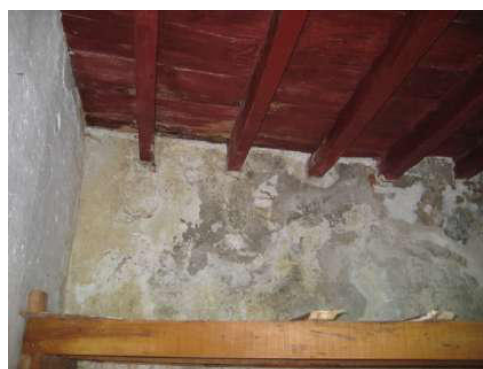
ANTES DE SUPRIMIR EL TABIQUE QUE OCULTABA LA MURALLA

La edificación presenta las características constructivas propias de la época, pero en muy baja calidad: Su muro de fachada, de escasa entidad y reforzado con elementos estructurales de madera es de una sola hoja y está seriamente dañado a consecuencia de la caída de un tronco de palmera como luego se narrará. Otra parte del edificio, saliente por la parte de la izquierda, hubo de ser demolida por orden municipal y su cubierta, también fue desmontada para aligerarla de la carga que soportaba. Los pares de forjado y cubierta que se entregan directamente en mechinales abiertos en la muralla presentan pudrición de sus cabezas, que han llegado en algunos casos a la desaparición del material y a la rotura. El colapso no ocurrió porque en época indeterminada se había ejecutado un tabique con cámara de aire que ocultaba la muralla y era este tabique el que finalmente sustentaba los pares. Al hacerse los trabajos de estratigrafía muraria fue preciso suprimir este tabique, y hubo que proceder en algunos puntos al sopandado y apuntalamiento de las cabezas de los pares; estado en que se encuentra actualmente.

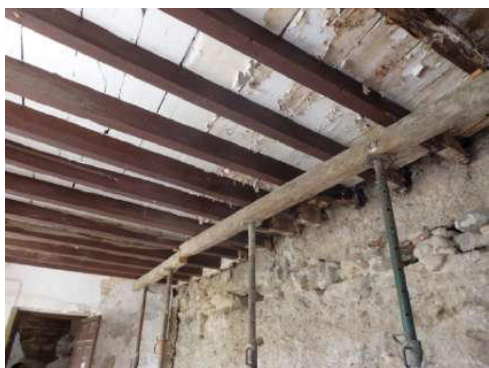
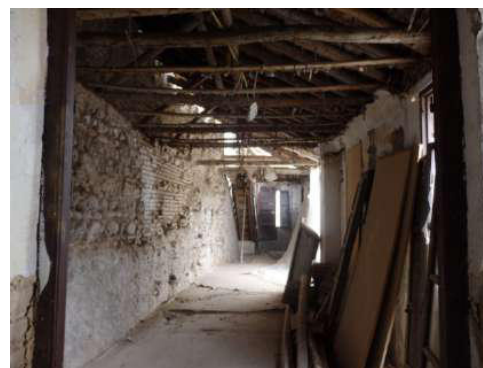
DESPUES DE LA SUPRESION

El edificio carece totalmente de interés patrimonial tanto en su conjunto como en sus elementos aislados; y así se deduce de la ficha correspondiente, que tan solo cita las palmeras como elemento de interés (se ignora el sentido de la expresión “peristilado con dos columnas” referida al patio), sin prescribir ninguna medida de preservación o puesta en valor de ningún elemento del edificio salvo unas barandillas que se han de reintegrar. En su momento se encargó a la historiadora María Teresa Gómez Galisteo un Estudio Histórico del inmueble, que se adjunta como Anexo, en el que se analizan sus valores, así como los del resto arqueológico al que está adosado.

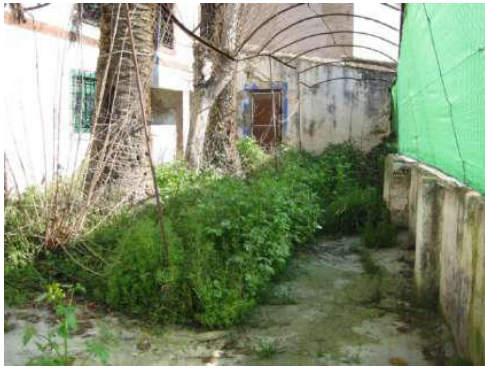
LAS PALMERAS Y RESTOS DE LA PERGOLA

A la compra del inmueble por su actual titular el 5 de Diciembre de 2006, el jardín estaba totalmente abandonado y tan solo subsistían las dos palmeras. Estas fueron mantenidas normalmente tras la adquisición; pero más recientemente fueron atacadas por el escarabajo rojo en la plaga que tanto daño ha causado a estos árboles en el Albaicín. El propietario le prodigó cuidados fitosanitarios que están documentados, llegando a conseguir nuevos brotes en la que había sido completamente privada de sus ramas. Lamentablemente, en un nuevo y fulminante ataque cayeron los dos ejemplares que hubo que arrancar; dándose la circunstancia de que, al maniobrar con parte del tronco de una de ellas, cayó sobre la fachada del edificio, dañándolo seriamente.

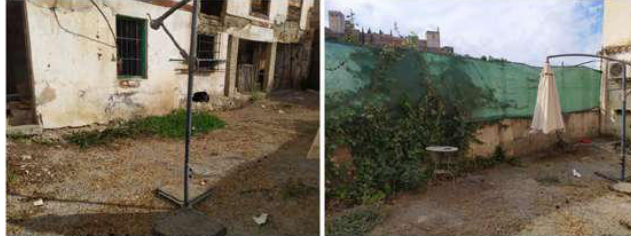
Fotos del estado actual del jardín

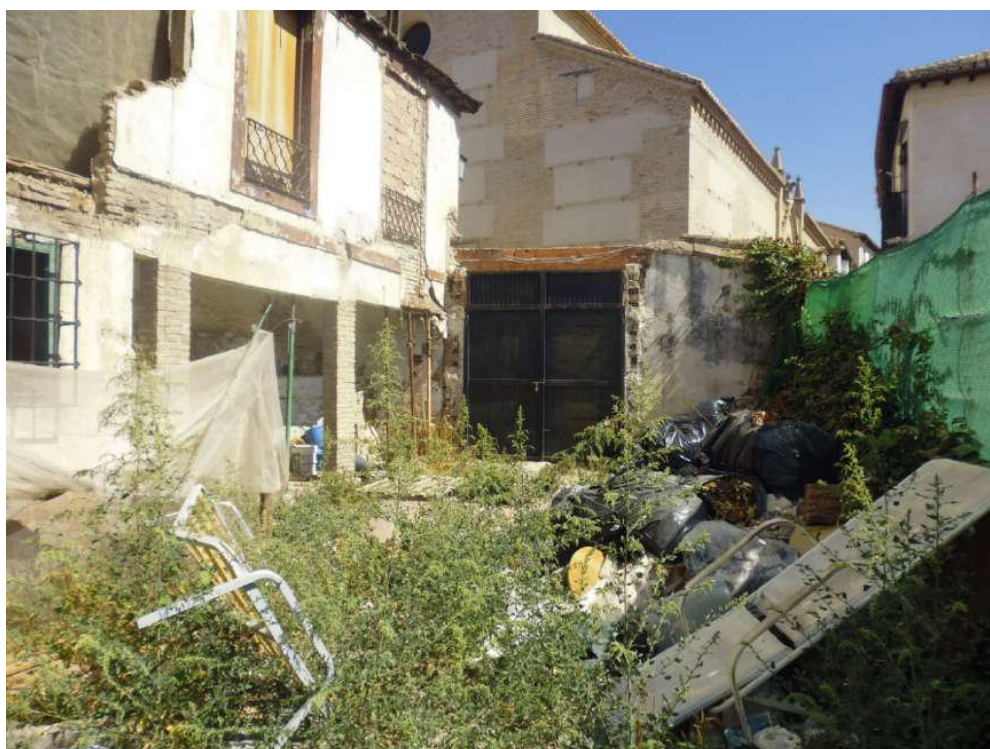
VISTA DEL JARDIN DESAPARECIDO

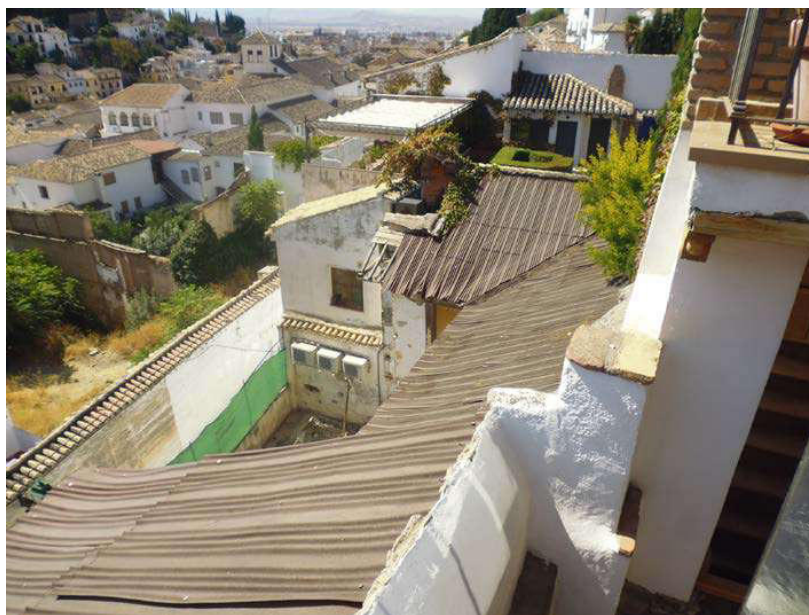
Las cubiertas son de una sola agua y debieron de cubrirse en su origen con teja cerámica curva en consonancia con los tejados de las viviendas de todo el barrio. En la actualidad se encuentran resueltas con chapa ondulada (fig. 10).

Fig. 10. Cubiertas del edificio. (Fotografía de la autora).

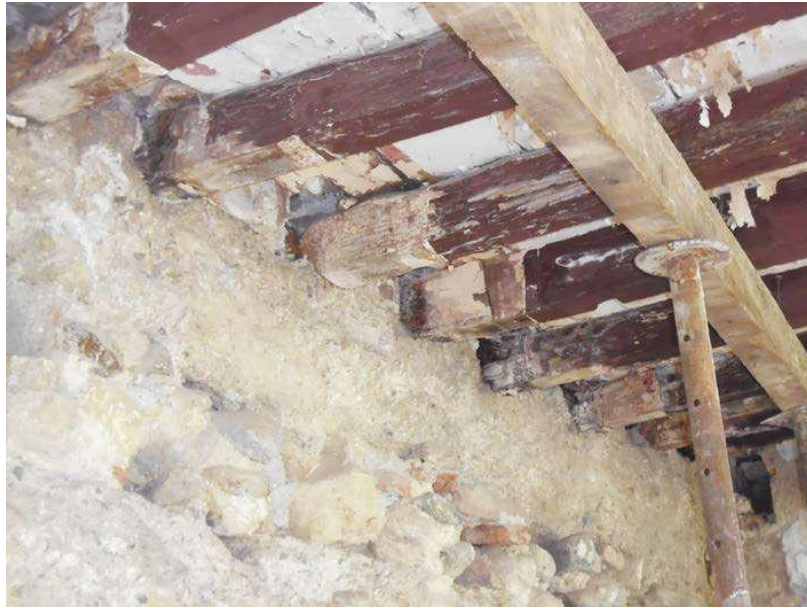
Fig. 16. Cabezas de vigas en el alfarje de planta baja empotradas en la muralla zirí. Se puede observar el estado de pudrición de estas piezas y las huellas en ellas de la existencia del tabique, elemento que en realidad sustentaba este techo. (Fotografía de la autora).

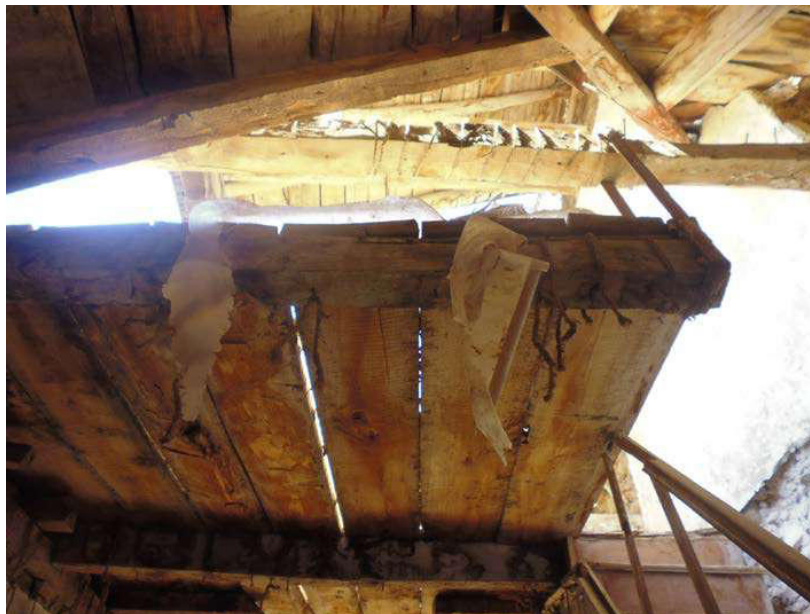
Fig. 17. Jácena de cierre de alfarje en planta primera para generar hueco de escalera de acceso al torreón. La viga se sustenta por una correa metálica que a su vez se ata a una viga del torreón de dudosa capacidad portante. (Fotografía de la autora).

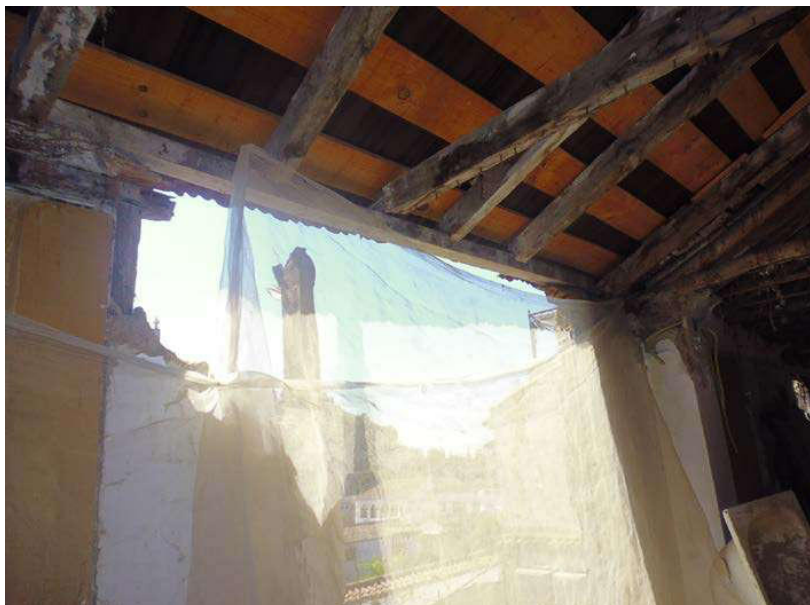
Fig. 18. Rotura de fachada. Pares que se apoyan en un nuevo estribo, pues el original se encuentra partido. (Fotografía de la autora).

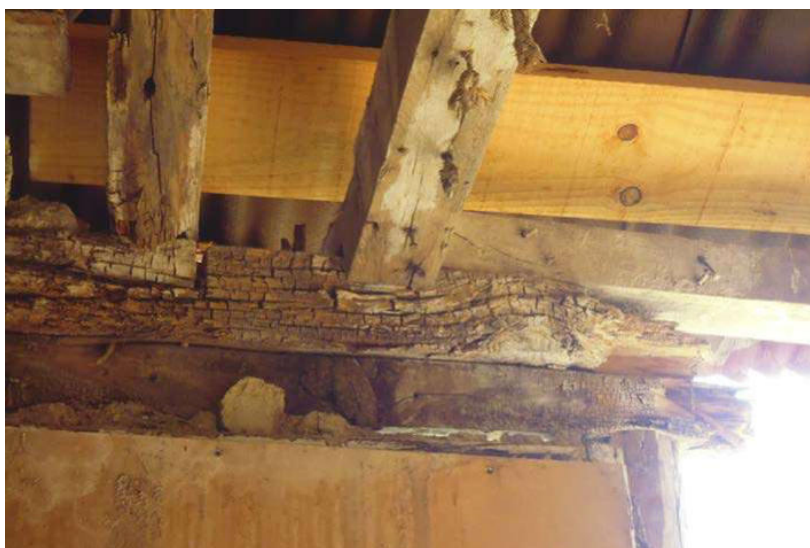
Fig. 19. Imagen que nos muestra claramente el estado de pudrición de las piezas estructurales de madera. (Fotografía de la autora).

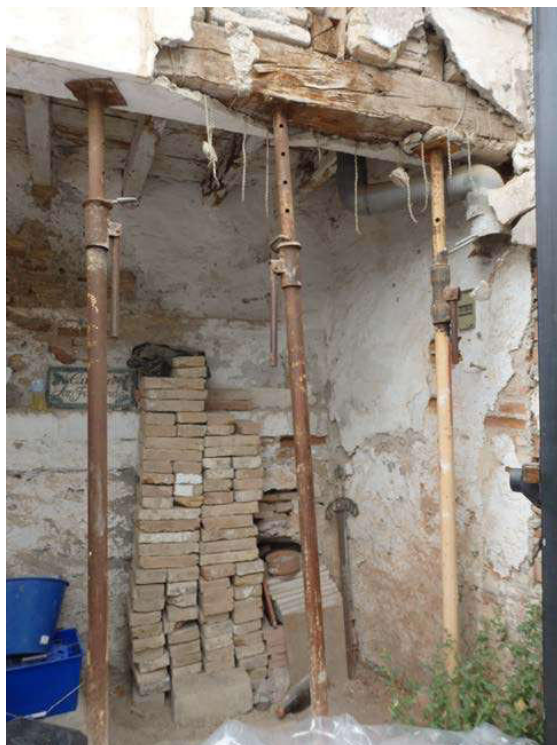
Fig. 20. Pórtico de fachada apuntalado.  
(Fotografía de la autora)

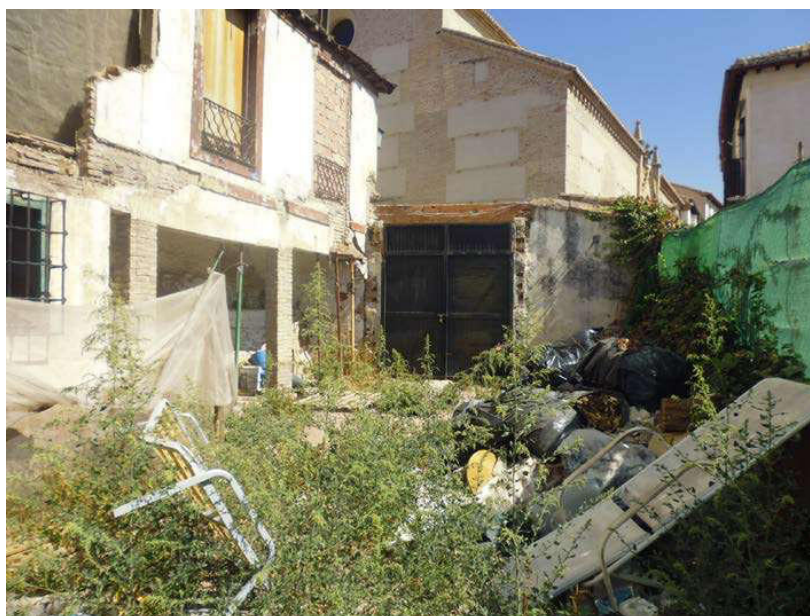
Fig. 21. Estado del jardín. (Fotografía de la autora).

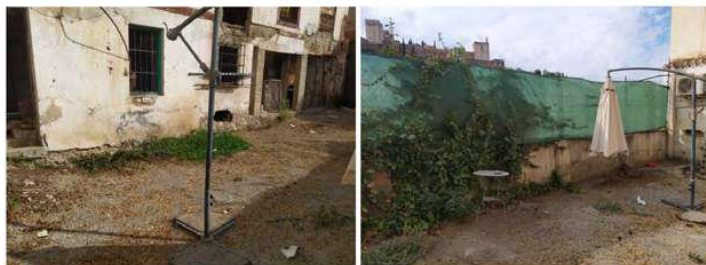
Fotos del estado actual del jardín
