### IV.2.3. LA CIUDAD NO EDIFICADA I: LA VEGA

#### Pérdida de un paisaje tradicional

#### **IV.2.5. LA CIUDAD NO EDIFICADA II: ESPACIOS NATURALES Y SEMINATURALES**

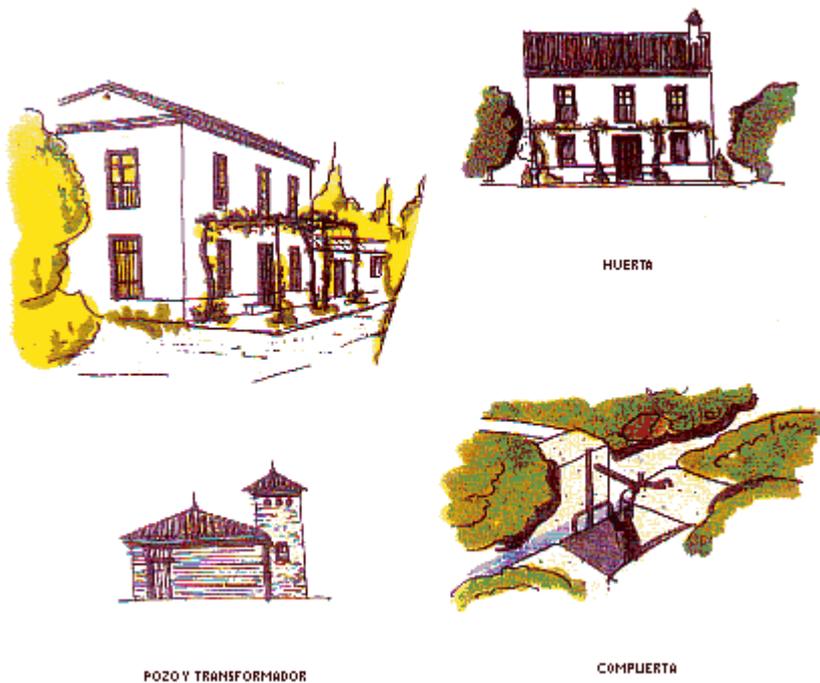
Ilustración. Acuarelas de tipologías rurales de la Vega

Fuente: Plan especial de Protección de la Vega, 1991

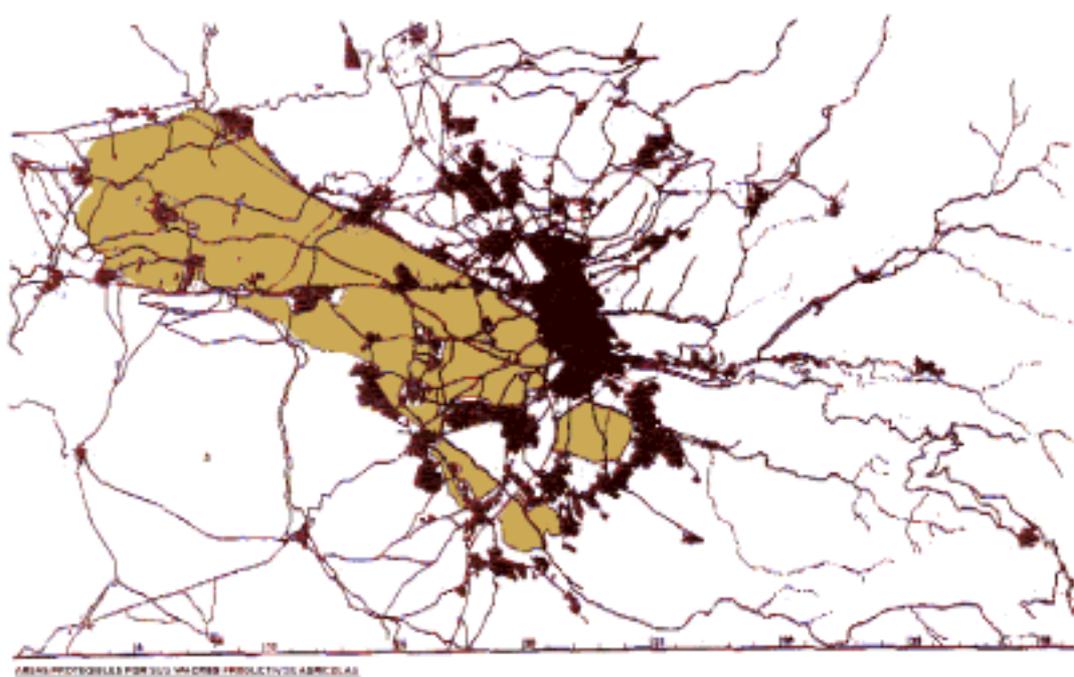
Figura 4.1. Áreas productivas por sus mayores productos agrícolas

## **Mapa de áreas de protección por sus valores productivos agrícolas**

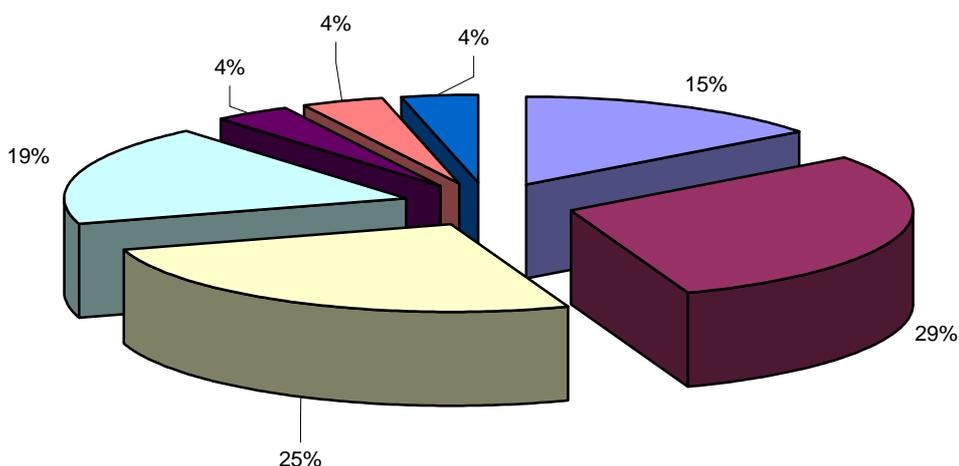
**Gráfico 13. Denuncias tramitadas por Confederación Hidrográfica del Guadalquivir (1996-2000)**

Vertidos de residuos sólidos	Vertidos líquidos
Obras ilegales en el cauce	Incumplimiento de prohibiciones y omisión de actos
Extracción de áridos en zona de policía de márgenes	Derivación de aguas superficiales sin concesión
Alumbramiento de aguas subterráneas

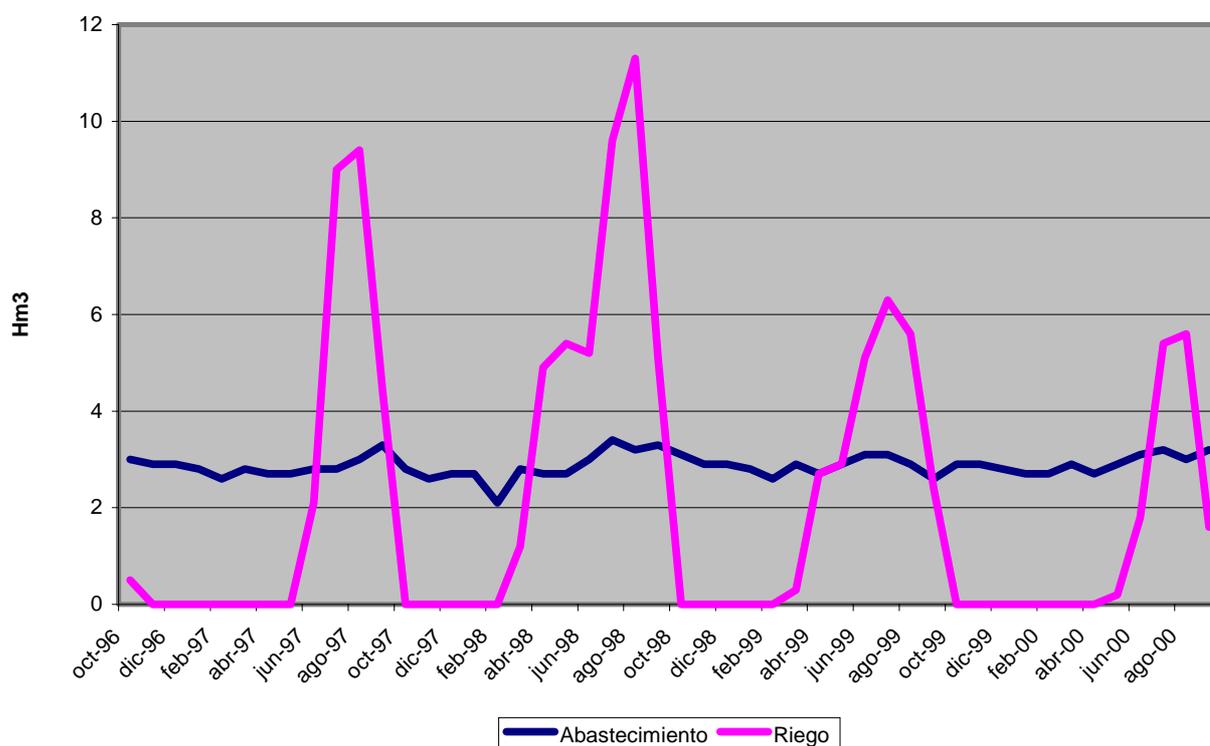
**Gráfico 14. Agua desembalsada Quéntar – Canales para riego y abastecimiento (1996-2000)**

Fuente: Confederación Hidrográfica del Guadalquivir. Elaboración Propia.

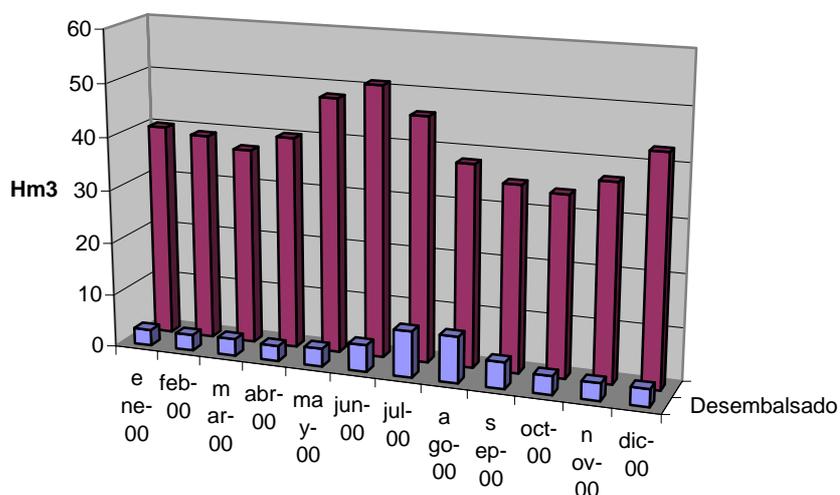
**Gráfico 15. Embalses Quéntar – Canales. Reservas y desembalses año 2000**

ene-00	feb-00	mar-00	abr-00	may-00	jun-00	jul-00	ago-00	sep-00	oct-00	nov-00	dic-00
■ Desembalsado	3	3	3,2	2,9	3,4	5,1	8,7	8,7	5	3,5	3,3	3,3
■ Reservas	40	39	37	40	48	51	46	38	35	34	37	43

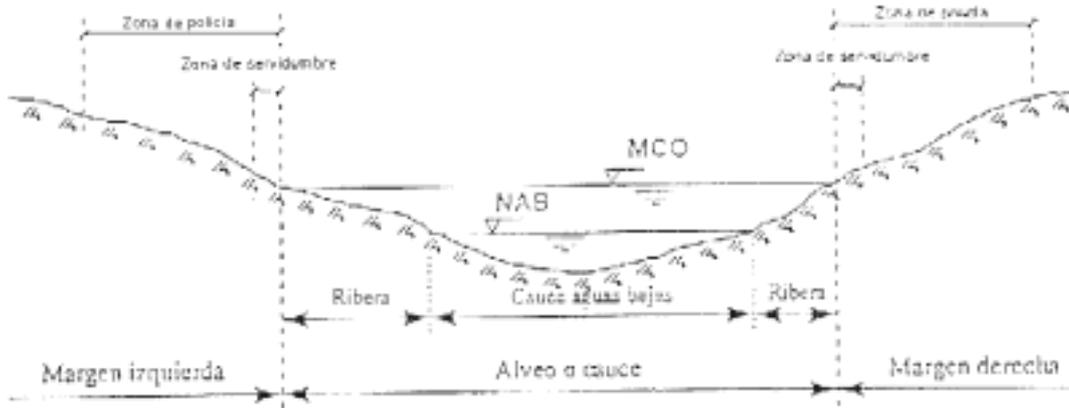
### Cuadro 5. Zonificación del ecosistema establecido por la Ley de Aguas

Según lo dispuesto por la Ley 29/85 del 2 de agosto, de Aguas, que establece unas zonas de servidumbre y de policía en las cuales determinados usos del suelo se encuentran totalmente prohibidos o sujetos a permisos expedidos por Confederación Hidrográfica. Sin embargo, en Granada existen multitud de construcciones en la misma orilla, con el correspondiente riesgo de inundación que esto conlleva.

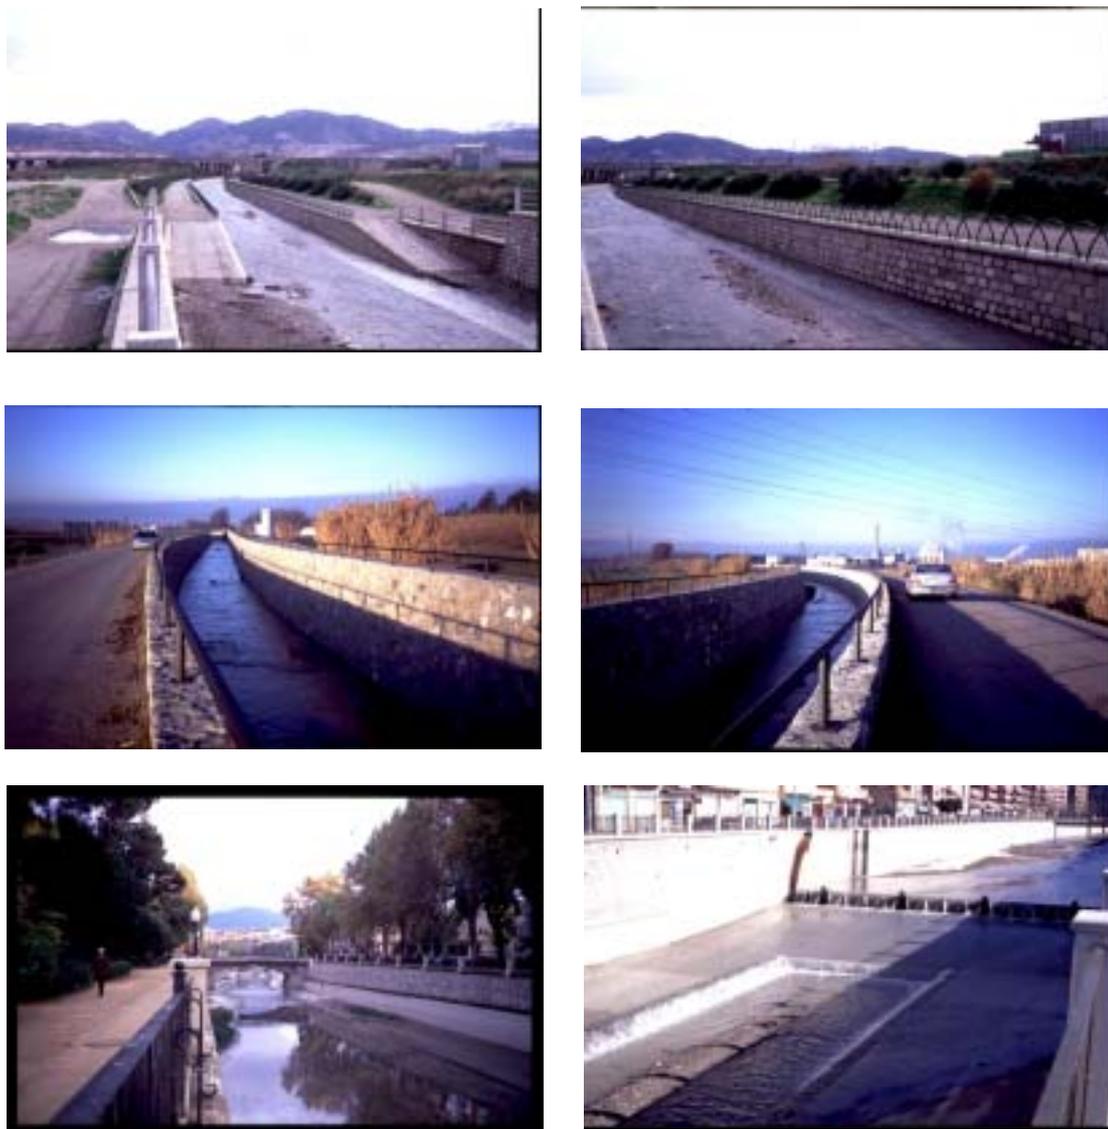
La invasión del cauce de inundación para el aprovechamiento y transformación de este terreno hace necesario la modificación de los cursos de los ríos mediante encauzamientos, para evitar que el río vuelva a su terreno, justificándose como acciones preventivas encaminadas al control de avenidas, al drenaje de terrenos y a la prevención frente a la erosión, cuando en realidad se tratan de acciones correctivas de estas alteraciones de los ríos. Por ejemplo, un proyecto que se encuentra en fase de ejecución es el de encauzamiento del río Genil entre Puente de la Duquesa y tramo urbano de Granada, en la memoria se justifica su ejecución, entre otras cosas, para proteger la nueva carretera de Sierra Nevada que fue construida de tal forma que en un espacio de 2.200 m invade el cauce de inundación de la margen izquierda del Genil.

La construcción de muros paralelos al cauce, como en el Genil aguas abajo de la Clínica de la Inmaculada; el revestimiento de los cauces del Genil, del Monachil y del Beiro; y el embovedado del Darro y del Beiro a su paso por la ciudad, son ejemplos de los distintos tipos de encauzamientos que sufren los ríos de Granada.

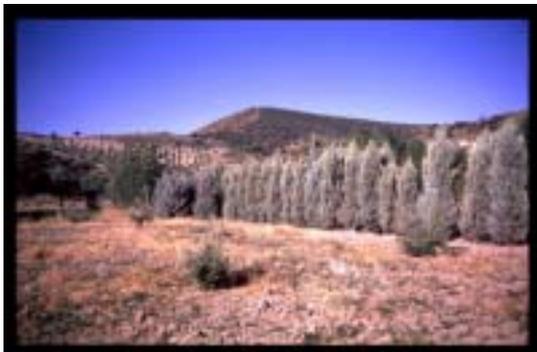
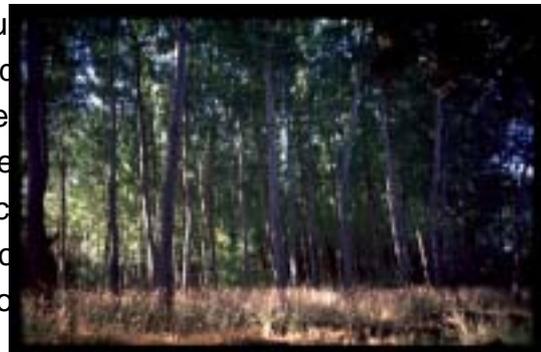
Los arroyos que convergen hacia el río Darro, presentan comunidades poco evolucionadas de zarzales y herbazales, junto a algunos restos de chopera. El tramo urbano, ofrece una alta cobertura con restos de choperas, olmedas, zarzales, mezclados con un enriquecedor mosaico de huertas, con un estado de conservación mucho mejor que el del resto de los cauces que atraviesan el municipio, quizás debido a su tradición histórica y paisajística en la ciudad. Sin embargo, es de todos conocida la gran cantidad de basuras que suelen poblar este espacio, a pesar de los esfuerzos de los servicios de limpieza del Ayuntamiento. Esta vegetación desaparece con el embovedado.

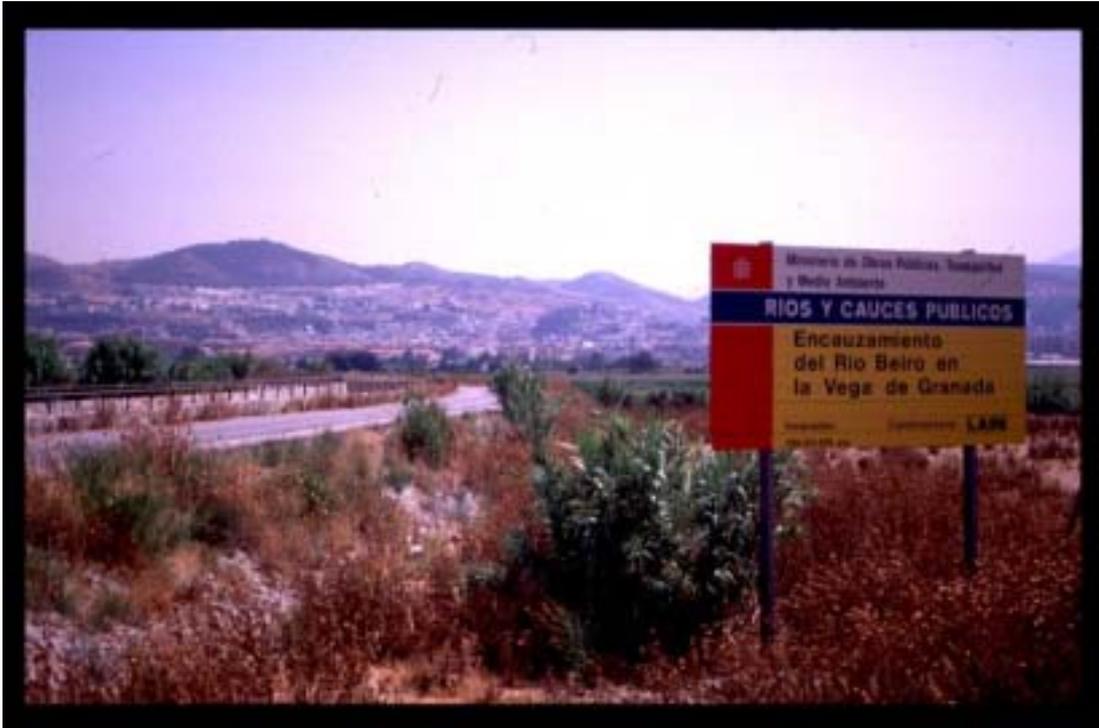
Como colofón a las agresiones que este río ha sufrido con continuas talas, dilapidación a su paso por el casco urbano, desviaciones de caudal, vertedero de Víznar, incendios, etc., las obras de encauzamiento del río a su paso por la vega han eliminado completamente toda posibilidad de vegetación, originando una fuerte monotonía visual y una desaparición de hábitats y refugios para la fauna de esta zona.

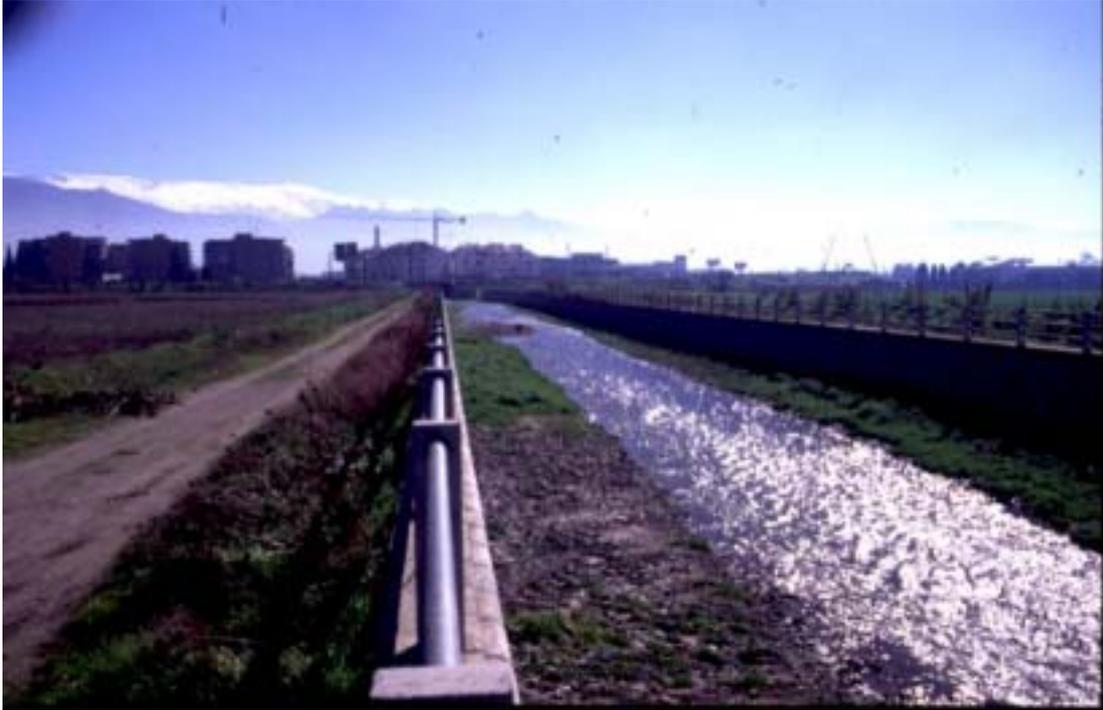
El río **Genil**, eje principal de la cuenca del área metropolitana, sufre también los impactos de construcciones de todo tipo (carreteras, urbanización, encauzamientos, etc.) e importantes reducciones de caudal ya descritas en la primera parte, que llegan a provocar la desaparición total del caudal ecológico. En estas condiciones la vegetación de ribera no podría caracterizarse sino por su escasez, máximo grado de degradación y monotonía. Esta descripción es análoga cuando vamos al río **Monachil**, donde su tramo final, confluencia con el Genil, ha sido también encauzado.

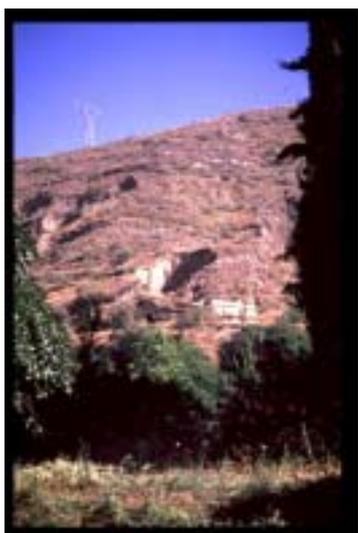
es la localizada tendencia al retroceso en cabecera, como ocurre en el río Darro y la generación de relieves tipo cárcavas, allí donde aflora un substrato de naturaleza impermeable. Estos fenómenos permiten deducir el fuerte carácter erosivo de los afluentes principales del Genil.

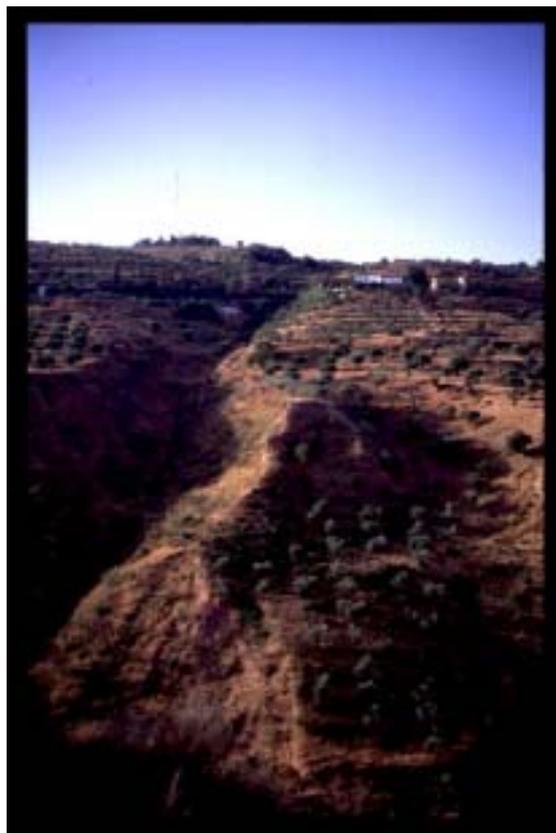
*El aspecto más destacable es que tanto el río Beiro, como el barranco que actualmente ocupa el vertedero, se encajan en el relieve unos 60 m., indicando un proceso erosivo intenso, observándose cárcavas incisivas asociadas a una dinámica erosiva de base. El proceso de “descalzamiento” se observa en el cauce del río, donde el desplome de masas de tierra se hace patente. A pesar del problema natural erosivo bastante alto, los diques externos que conforman el vertedero no presentan en general problemas de inestabilidad salvo en el barranco central en el que se han producido deslizamientos que han motivado el descubrimiento de los residuos y su arrastre por las aguas pluviales hasta la base del río Beiro.*
