**EXPEDIENTE NÚM. 2349/2019- URBANISMO Innovación del Catálogo
del PEPRI Centro, en Gran Vía de Colón núm. 6.**

**INNOVACIÓN DEL CATÁLOGO DEL PLAN CENTRO DE
GRANADA EN RELACIÓN CON LA FICHA 03.080,
CORRESPONDIENTE AL INMUEBLE SITO EN GRAN VÍA N° 6**

Fernando Acale Sánchez y Luis González Rodríguez, Arquitectos
Granada, Abril 2019

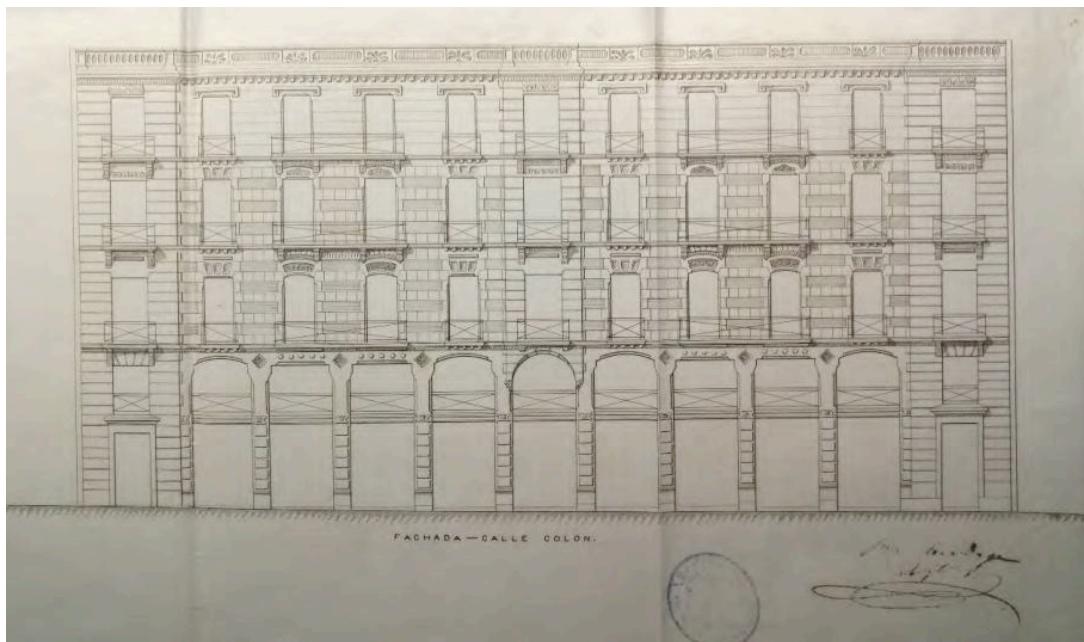
En el caso del edificio Gran Vía nº 6, fue construido por el arquitecto Modesto Cendoya en 1904¹, concluyéndose la obra en 1906². El proyecto original consistía en un edificio pareado, con accesos y escaleras independientes y tres patios de luces, con el patio central compartido por ambos inmuebles. El edificio contaba con planta baja y entresuelo, y tres plantas superiores, estando rematado por una amplia terraza descubierta.

IMAGEN DEL PROYECTO ORIGINAL

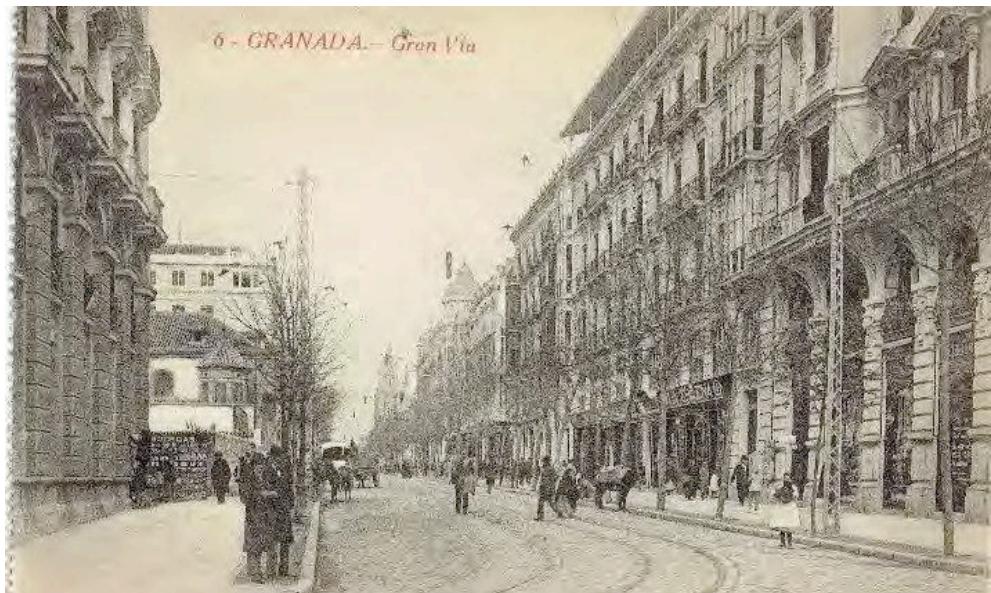
Se desconoce si el techado de la terraza se produjo en el transcurso de la obra de construcción del edificio o si se construyó al poco tiempo de su finalización. No obstante, la cubierta de chapa metálica sobre cerchas y pilares de fundición aparece ya en fotografías de la década de los años veinte.

IMAGEN DE LA DÉCADA DE LOS AÑOS VEINTE

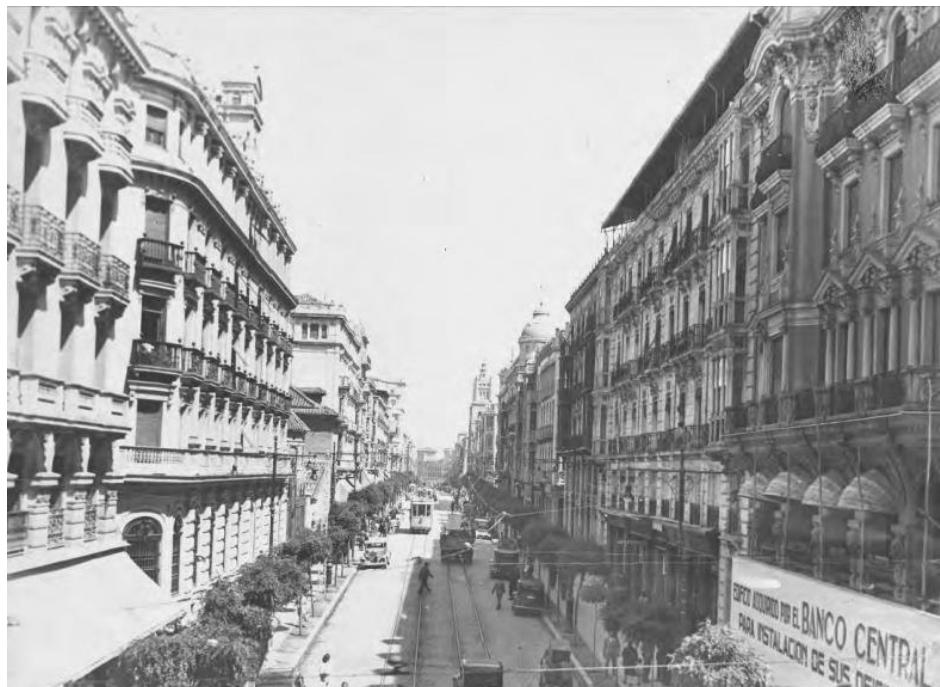
IMAGEN DE LA DÉCADA DE LOS AÑOS CINCUENTA

Posteriormente, en el año 1965 y con licencia municipal, el espacio de la terraza fue ocupado por una vivienda, generándose un nuevo cerramiento hacia la calle y aprovechando como cubierta el elemento de cubrición original.
