Asunto: Innovación del Catálogo del PEPRI Centro para rebajar grado de catalogación de edificio en c/ Padre Alcover, nº 16

INNOVACION-MODIFICACION PUNTUAL

REBAJAR GRADO DE CATALOGACION EN CALLE PADRE ALCOVER, n° 16
DE NIVEL A-2 A NIVEL B

Ficha: 13.004 - Plan Centro de Granada

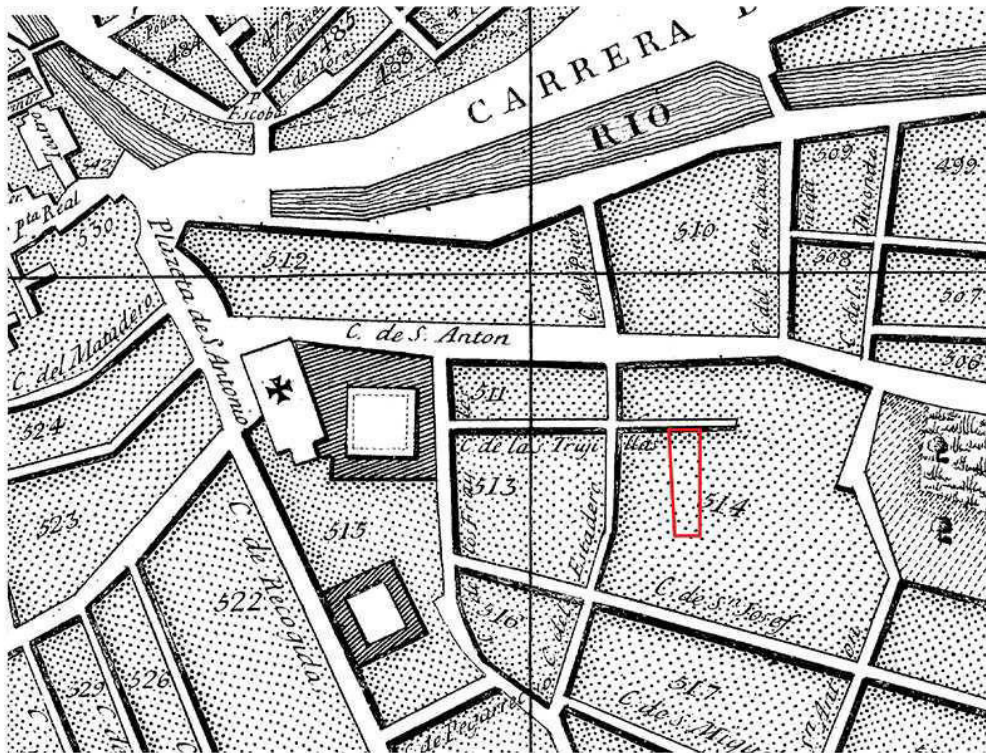
5.- Corral de la calle Alcover en el Mapa Topográfico de Dalmau (1796).

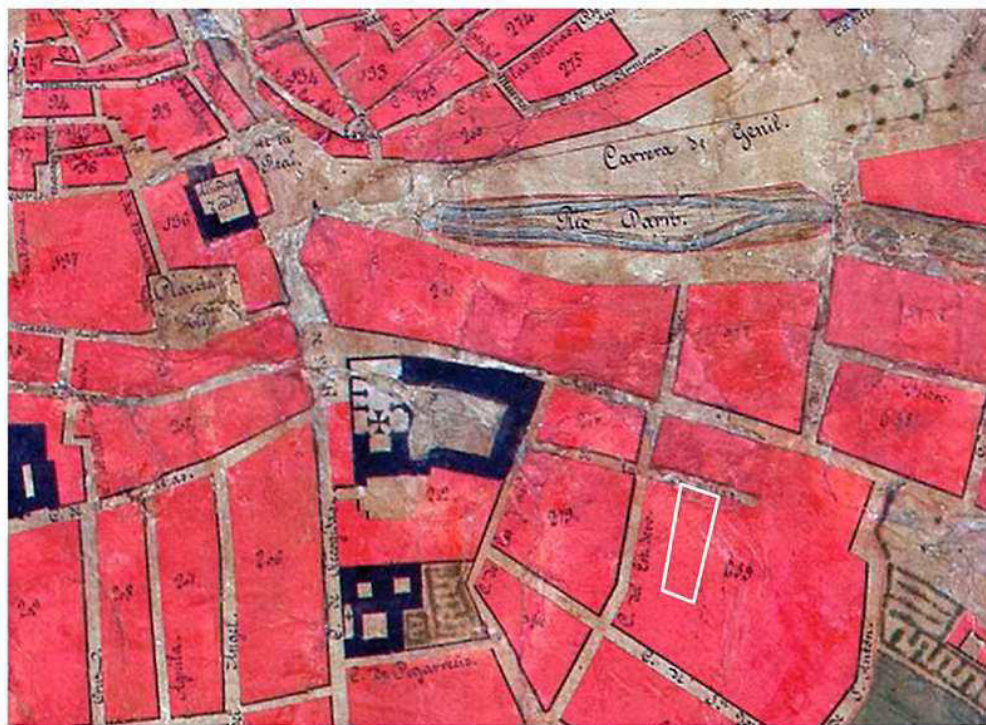
6.- Corral de la calle Alcover en el plano de José Contreras (1853).

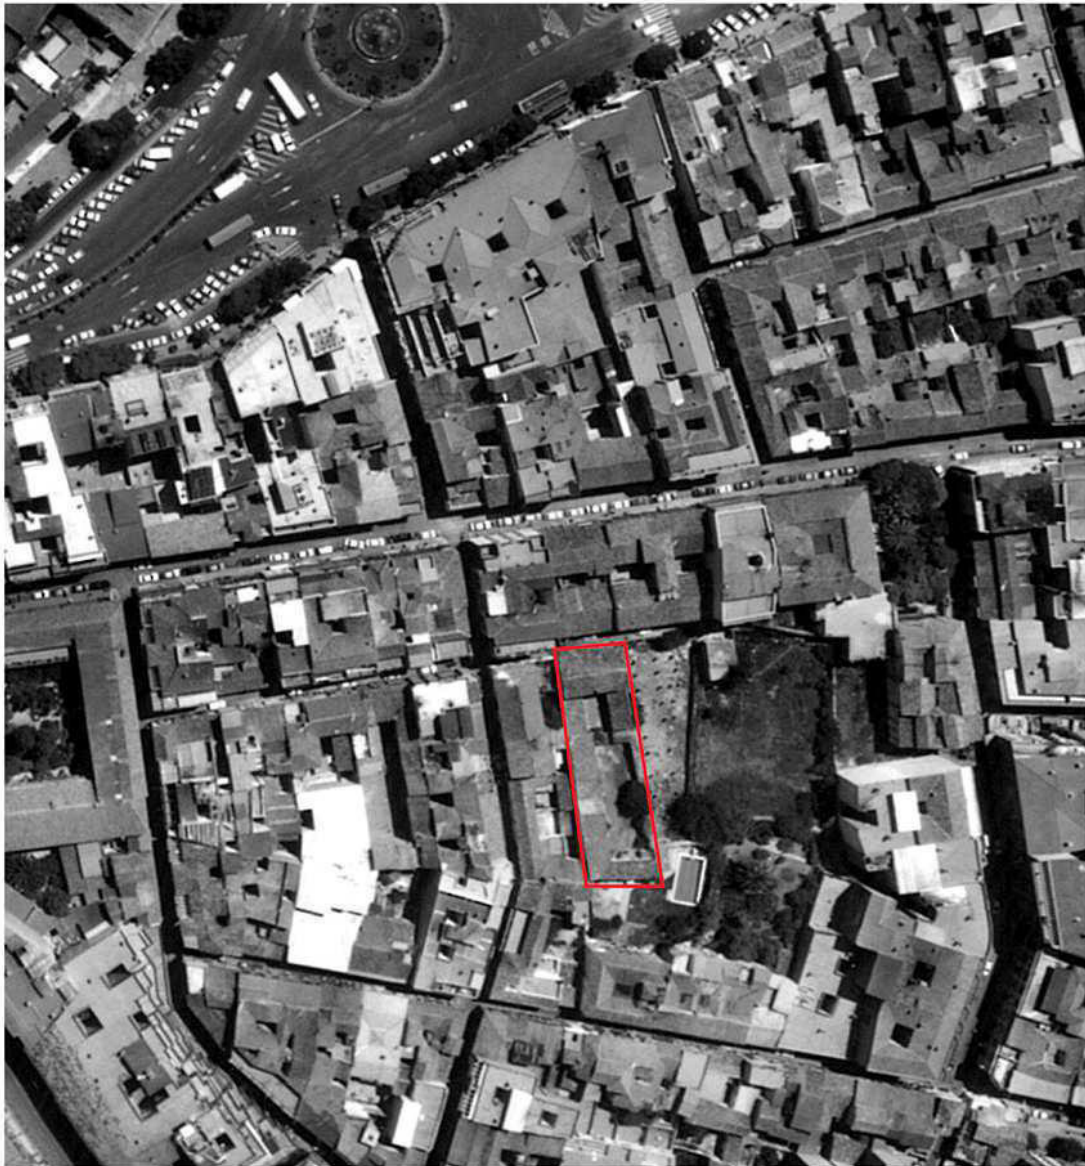
9.- Corral de la calle Alcover en una foto aérea de 1989.

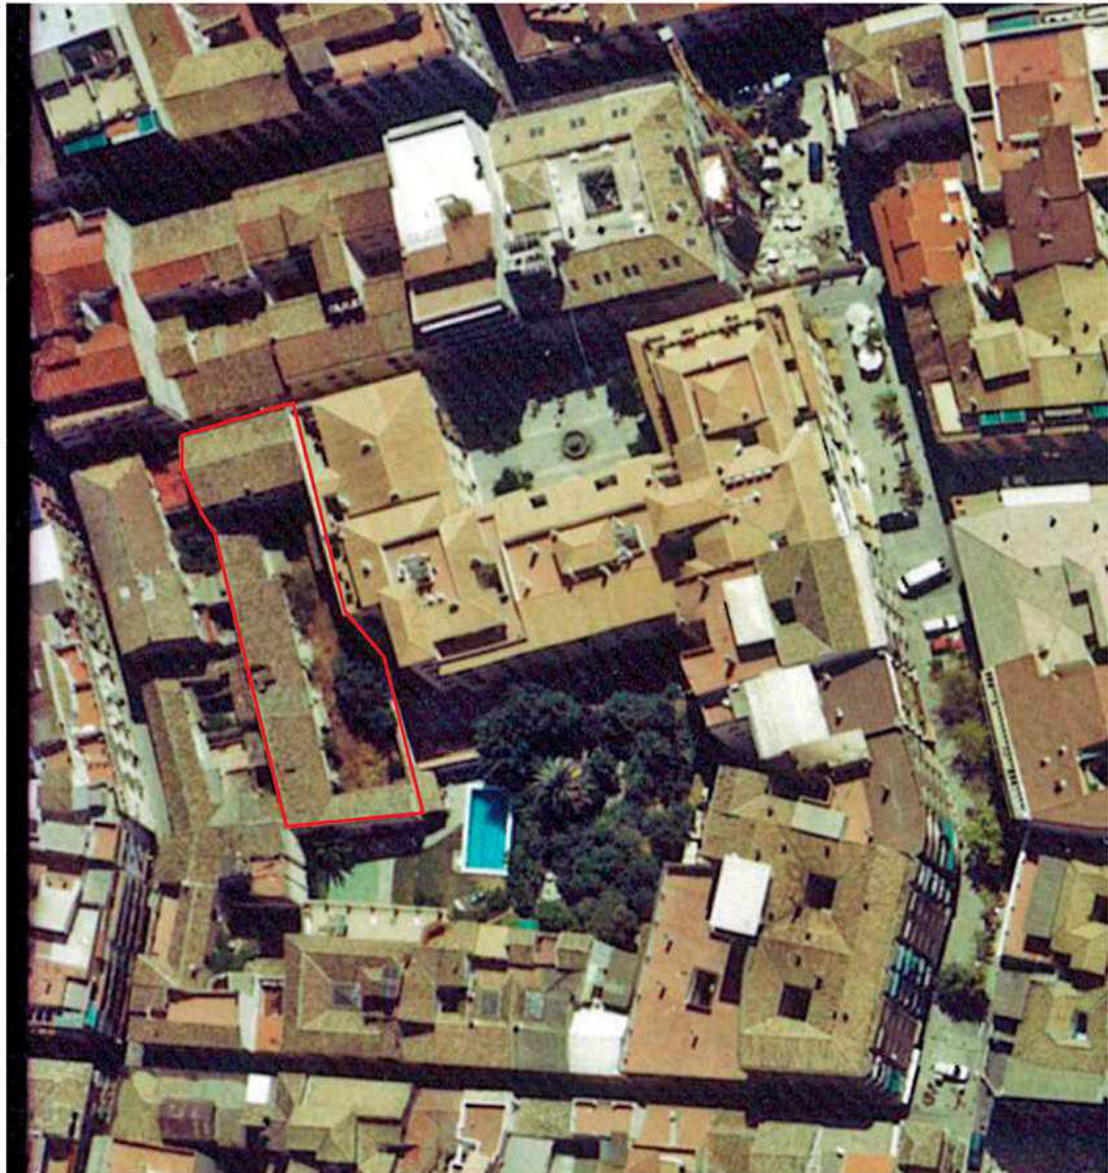
10.- Corral de la calle Alcover en una foto aérea de 2005.

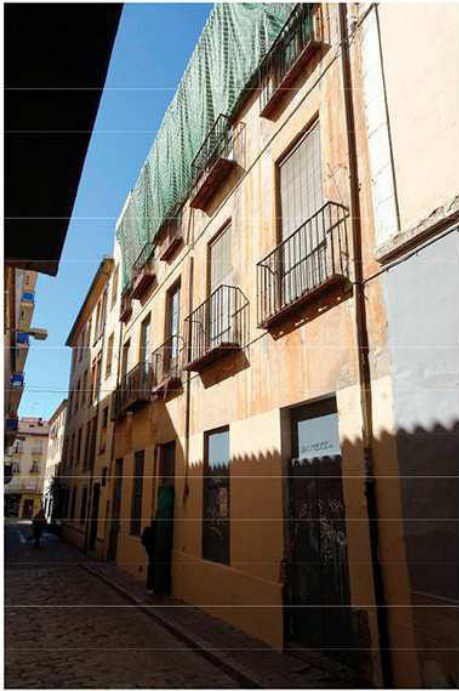
11.- Cuerpo oriental, fachada.

La entrada al corral se encuentra en un edificio de tres cuerpos de alzada de traza sobria y simétrica que puede datarse en la segunda mitad del siglo XIX. En el cuerpo bajo se abren tres puertas y dos ventanas. La puerta central da acceso a un estrecho corredor que lleva al patio del corral. Esta puerta está flanqueada por dos ventanas y en los extremos se abren las otras dos puertas, que dan acceso independiente a sendas viviendas ubicadas una en la planta primera y otra en la planta segunda, las cuales funcionarían de manera autónoma al corral. Sin embargo, el bajo se divide en dos habitaciones o locales con ventana a la fachada y dos o tres habitaciones interiores que posiblemente fueran almacenes. Las viviendas de los pisos primero y segundo se abren a la calle mediante balcones con sencillas rejas de hierro y ventanas con contraventanas interiores. Además, ambas viviendas también tienen ventanas hacia el patio del corral. El edificio está construido con muros de ladrillo enfoscado, forjados de madera y tejado de doble pendiente.

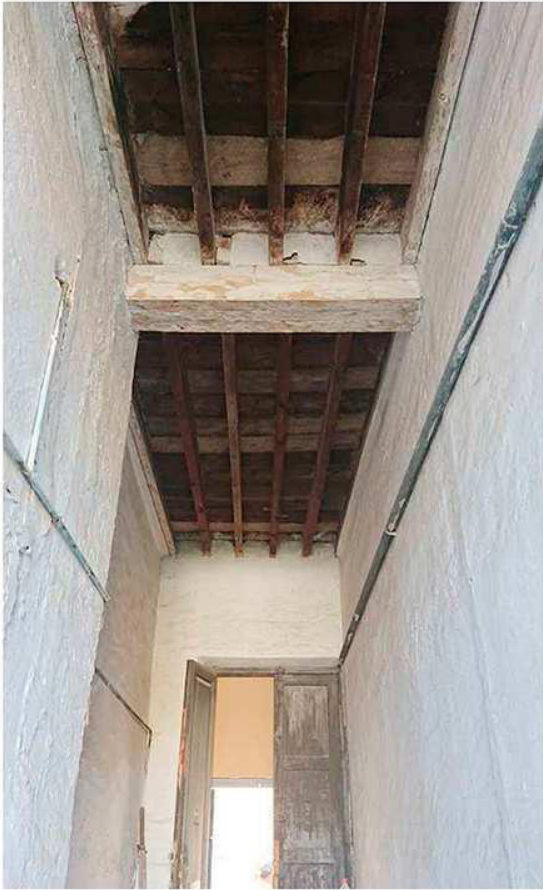
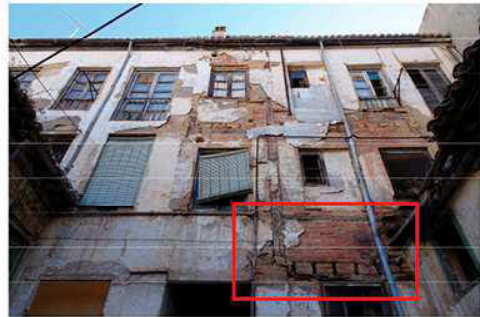
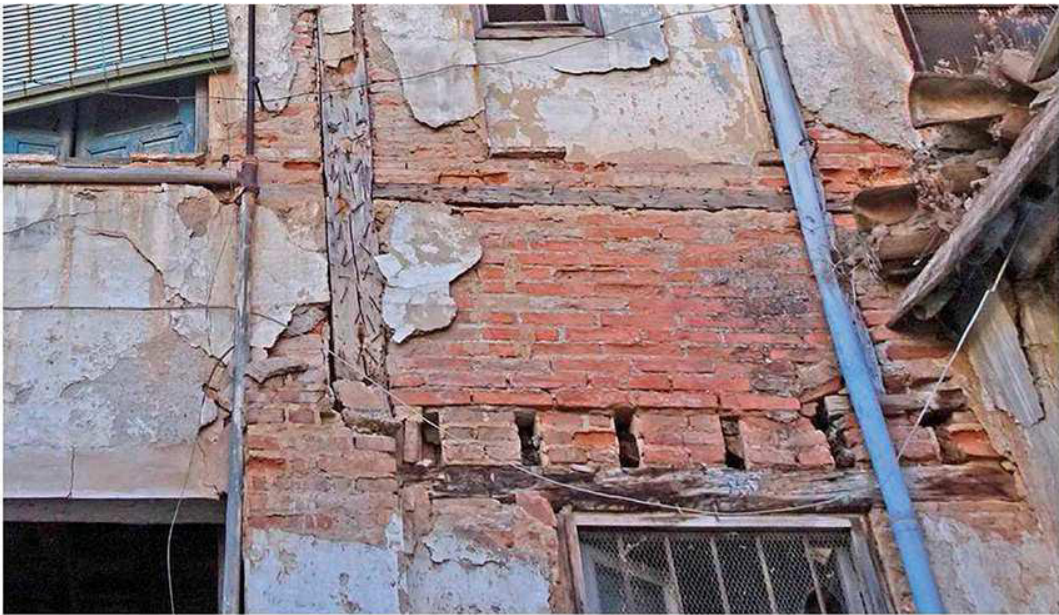
14.- Cuerpo oriental, detalle vigas de madera y fabricas con ladrillos industriales

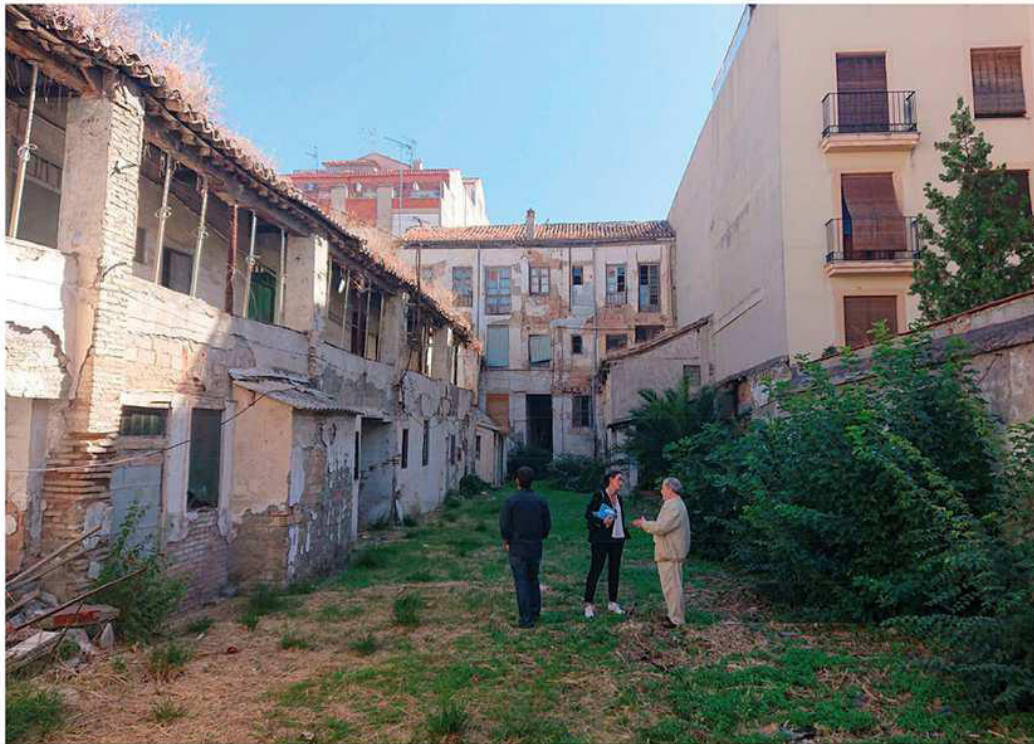
20.- Patio visto hacia el oeste.

El estrecho corredor de acceso nos lleva a un patio muy alargado. Es probable que en el patio se hilara, de ahí la longitud de este. Las modernas investigaciones sobre la revolución

industrial han demostrado que las tareas de hilado y tejido eran más habituales en los domicilios que en las fábricas. El patio queda abierto en el costado sur, característica que lo asemeja al desaparecido Corral de la Lona (abierto hacia el lado oeste). Esto podría explicarse por el deseo de aprovechar la luz solar.

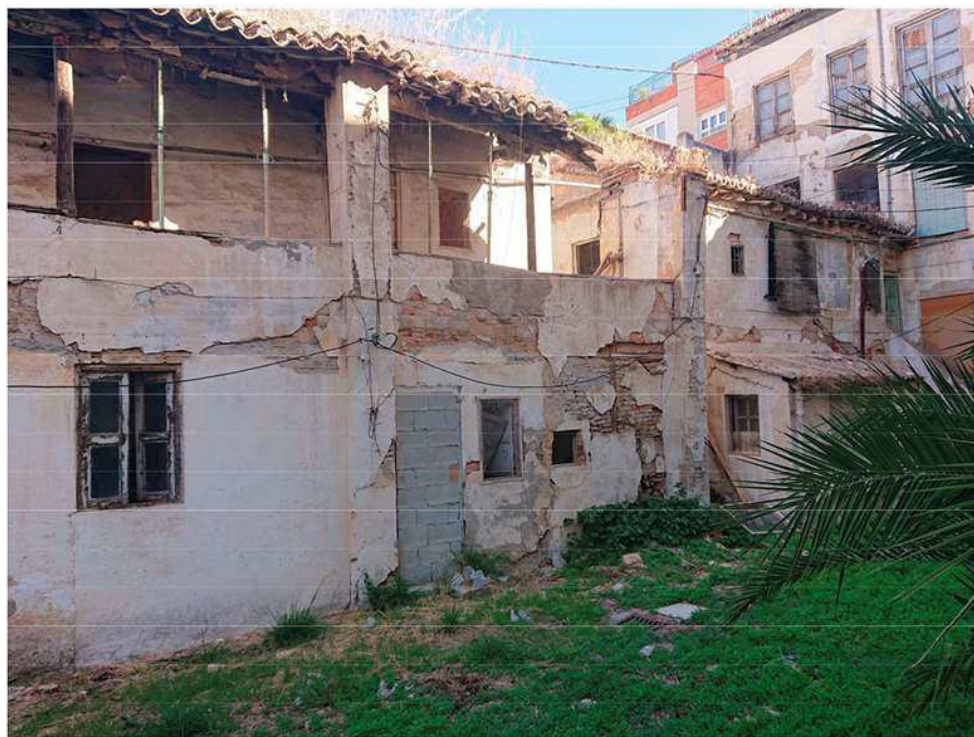
21.- Crujía norte.

La parte del edificio que con más claridad nos indica que fue un corral de vecinos, además del patio alargado, es la crujía norte. En el cuerpo bajo hay sólidos pilares de ladrillo y en el superior hay, entre los pilares de ladrillo, pies derechos de madera con zapatas, carentes estas de cualquier adorno. Esta crujía tiene seis tramos, más otro alargado sin galería que es el que intesta con el edificio donde se abre la puerta de entrada. Este tramo sin galería es de menos altura, y probablemente pertenece a un momento constructivo diferente. Adosados a la crujía hay dos volúmenes con tejados de uralita que son precarios añadidos posteriores, probablemente letrinas o almacenes.

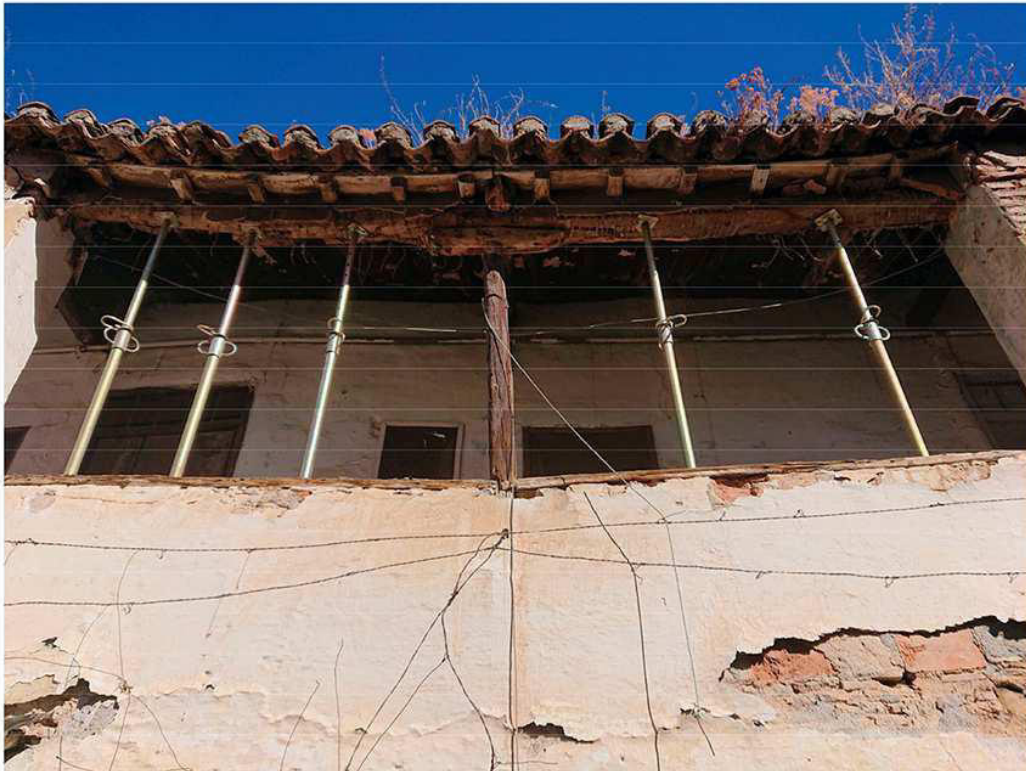
22.- Pies derechos de la cruja norte.

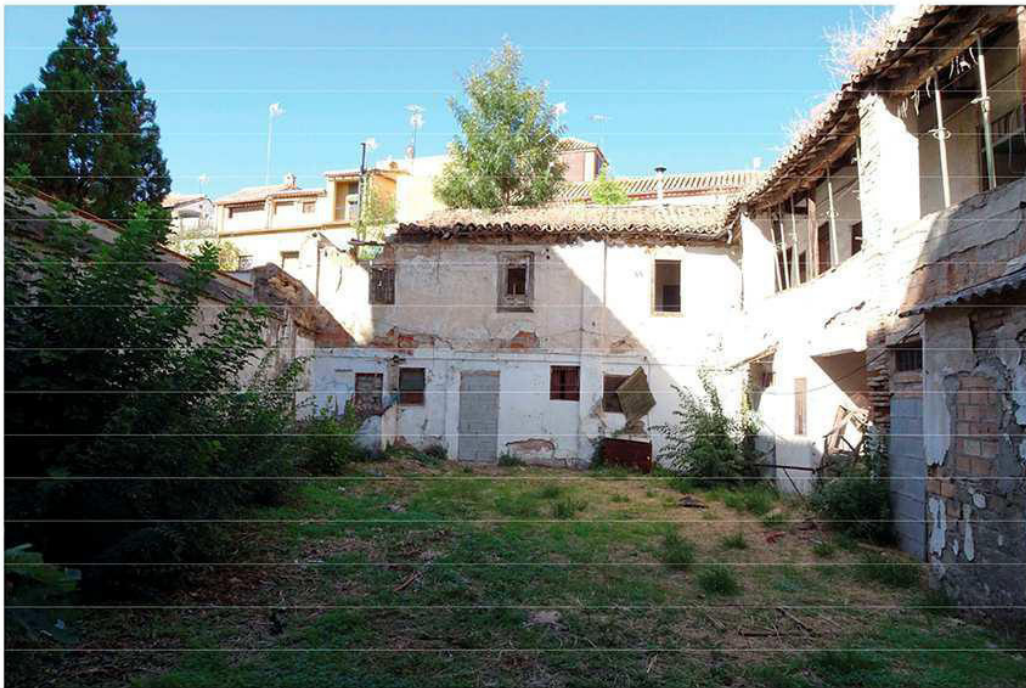
23.- Cuerpo occidental.

En el lado occidental el edificio se cierra con un edificio de dos cuerpos de alzado que da continuidad al cuerpo norte. Parece ser una añadido posterior, pues tapona parte del último tramo de la crujía con pies derechos.

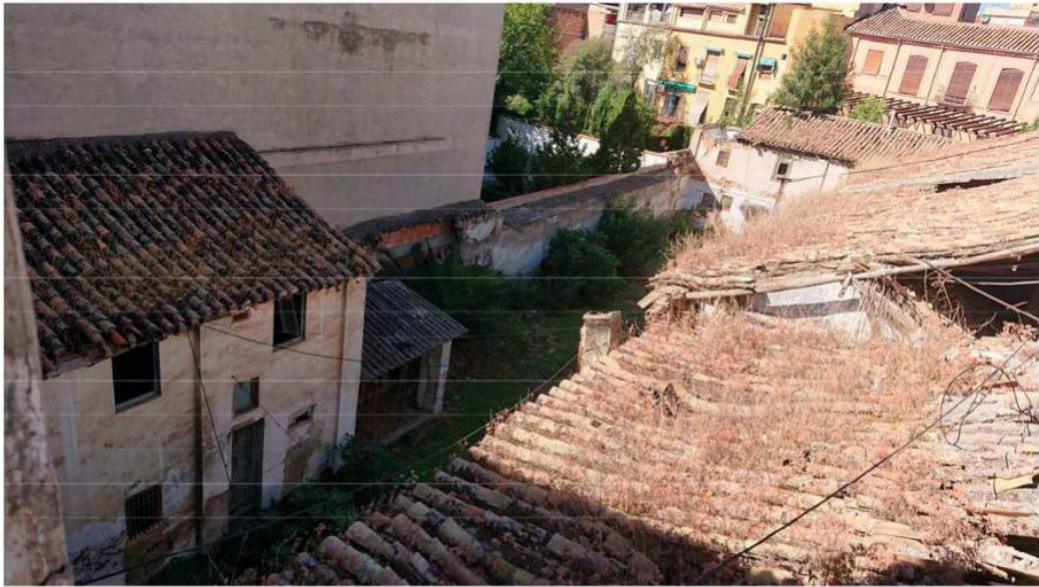
25.- Tapia y cuerpo que cierra el corral al sur.

En el lado sur el patio se cierra en su mayor parte con una tapia, que hoy tiene adosada un edificio moderno de cuatro cuerpos de alzada. Intestando con el edificio de acceso hay un edificio con dos cuerpos de alzada que tiene dos puertas y ventanas rectangulares de varias dimensiones; es menos alto que el cuerpo frontero y probablemente sea de un momento constructivo diferente. Seguramente alojaba dos viviendas, cada una con su propia puerta. Desde el punto de vista constructivo se reconocen sólidos machones de ladrillo y un alero con canecillos. Adosado a este edificio hay un lavadero con un tejadillo de uralita sobre vigas de madera.

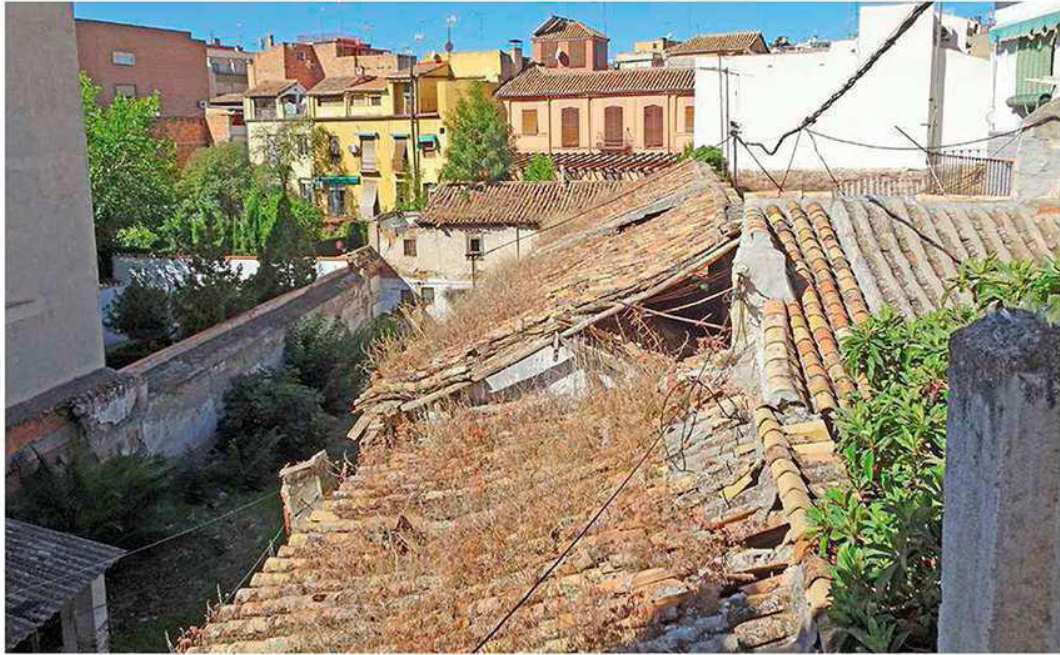
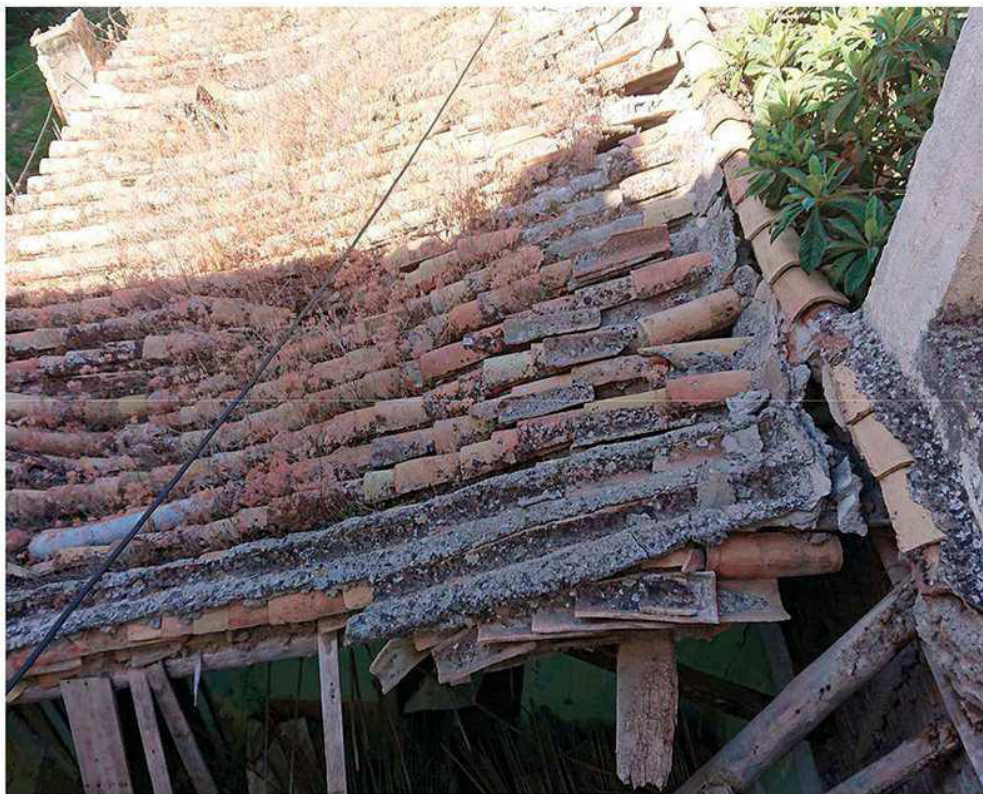
27.- Detalle mal estado de las cubiertas

En la ficha, redactada hace dos décadas, se indica que el edificio sufre un *“patente estado de deterioro”*. Hoy este deterioro es mucho más acentuado, con hundimiento de tejados en varios tramos de las crujías del patio.

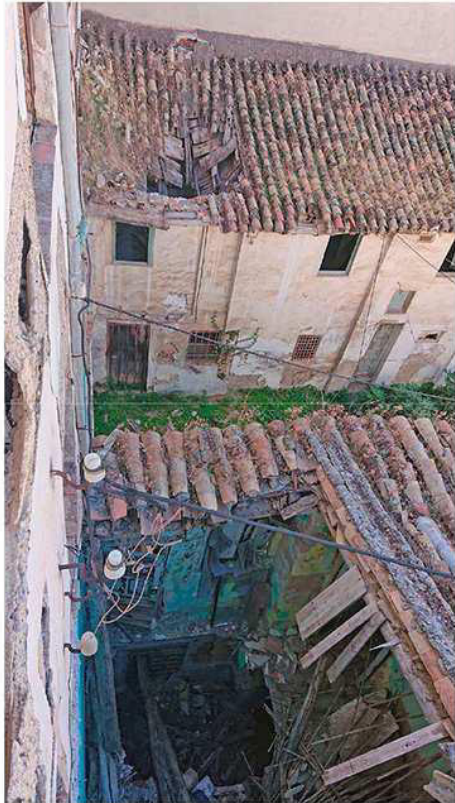
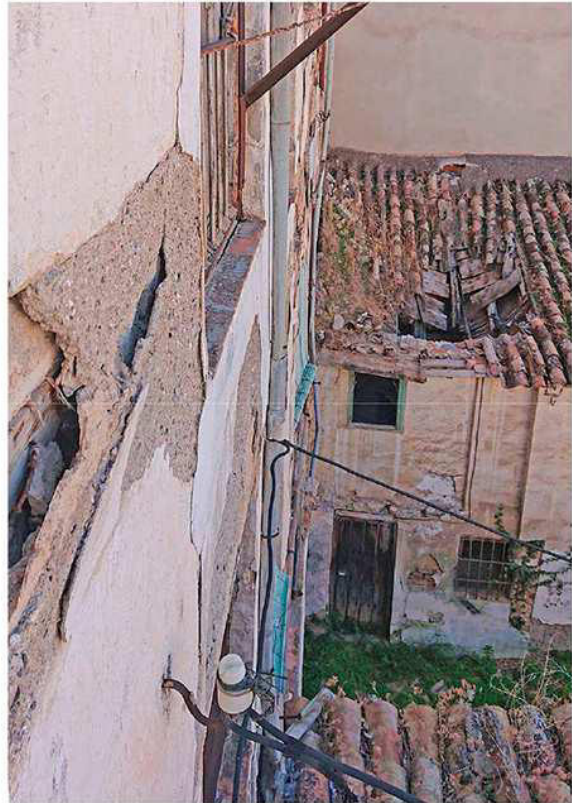
28.- Detalle mal estado de las cubiertas
