Expediente núm. 14812/2022- URBANISMO

<u>Asunto</u>: Corrección de error en PEPRI Centro en parcelas sitas en Plaza Bib Rambla núm. 128-C. (Expte. 14812/2022).

# Plan Especial del Área Centro de Granada

Ayuntamiento de Granada Consejería de Cultura de la Junta de Andalucía C A T Á L O G O

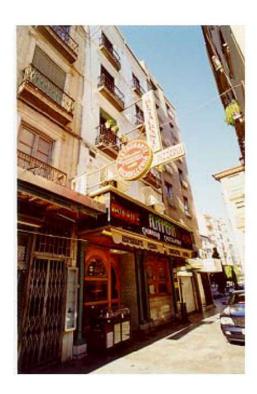
N°
 04.131

Edificio con fachada a Plaza de la Pescadería, acceso por interior del comercio de planta baja. Está formado por la agregación de dos inmuebles y se han conservado las dos fachadas originales. Planta baja, cuatro plantas y terraza.

La fachada es asimétrica, jerarquizada, con pilastras laterales con molduras, en cuerpo derecho del edificio. Imposta de separación en todas las plantas. Ancha cornisa moldurada con decoración geométrica en el cuerpo izquierdo de fachada. Terraza con pilastras de obra y paños de cerrajería rematando este

Dos huecos abalconados por planta, losas de balcón de piedra de Sierra Elvira y diferentes decoraciones según el lado.

Cuerpo izquierdo: Huecos recercados con estrecha moldura, sobre el dintel amplia cornisa con molduras y ménsulas planas con remate inferior, con decoración geométrica.

Cuerpo derecho: Huecos con pilastras en jambas, con acanaladura central y remate superior con venera, sobre el dintel frontón triangular con molduras y bastante vuelo, en su interior gran venera con guirnaldas.

Carpintería de madera original, cerrajería de forja de interés. Revestimiento en tono blanco.
