# PLAN ESPECIAL DE PROTECCION PUNTUAL PARA DESCATALOGACION DE EDIFICIO

C/ CENICEROS 31

PROMOTOR: FIDEL PEREZ ROJAS  
ARQUITECTO JOSEMARIA GARCIA-FUENTES

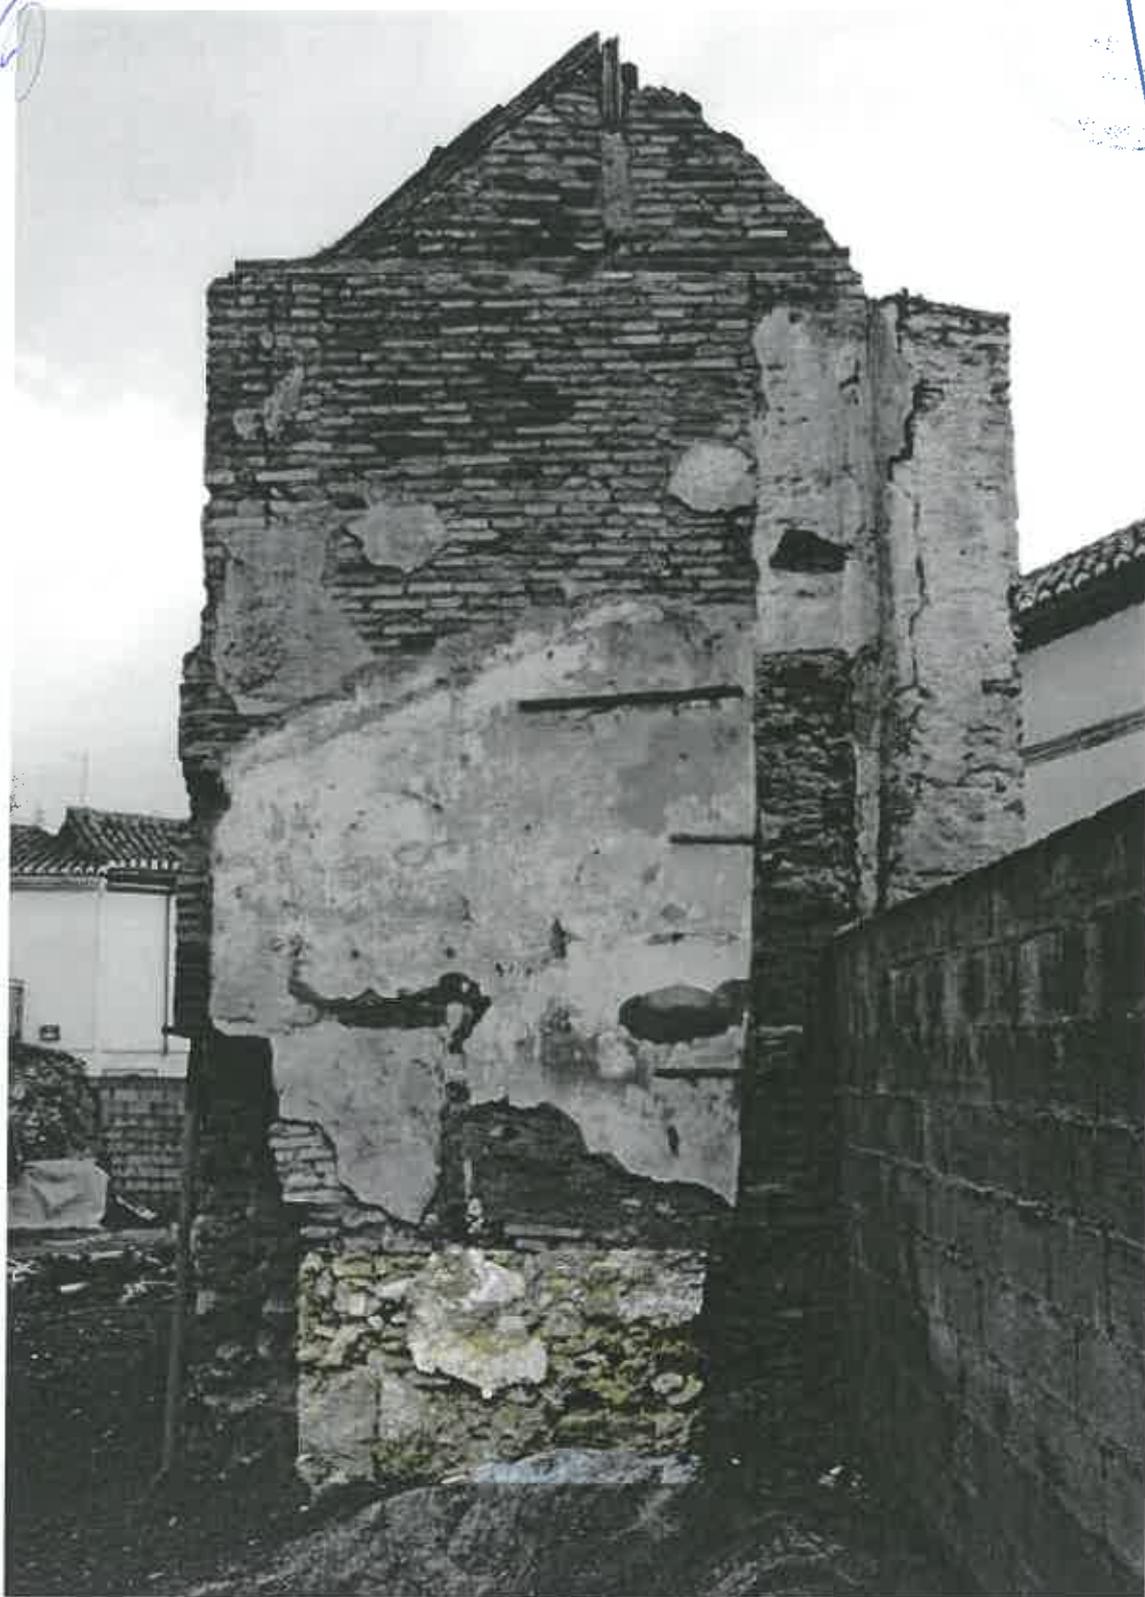
Vista del alzado oeste de la edificación

Es un paramento construido sobre una base mixta de bolos de mediano y pequeño tamaño de la que parte un alzado de ladrillo, tiene dos machones laterales que sujetan el muro a modo de pilares al estar completamente exento del resto de la construcción.

Se ha identificado como un muro de cierre de otra construcción al oeste de la que era a la vez la cara externa este y cabecera de manzana, de esta asociación queda el negativo de la fachada que era parte de ésta construcción.

El alzado se ve alterado por una pérdida de masa constructiva que es uno de los principales daños que sufre la estructura en general, aparte de un abombamiento de la base por efecto de la humedad.

La evolución constructiva del alzado de ladrillo evidencia dos fases constructivas, una que ocupa hasta el límite superior del lateral y otro que arranca sobre ella hasta el final del hastial.

A este alzado se le suman dos adosamientos más recientes, una fachada postiza de las últimas fases constructivas de la estructura general y otro que es un muro de bloques de hormigón, construido tras los derribos de 1999 para cerrar la parcela.

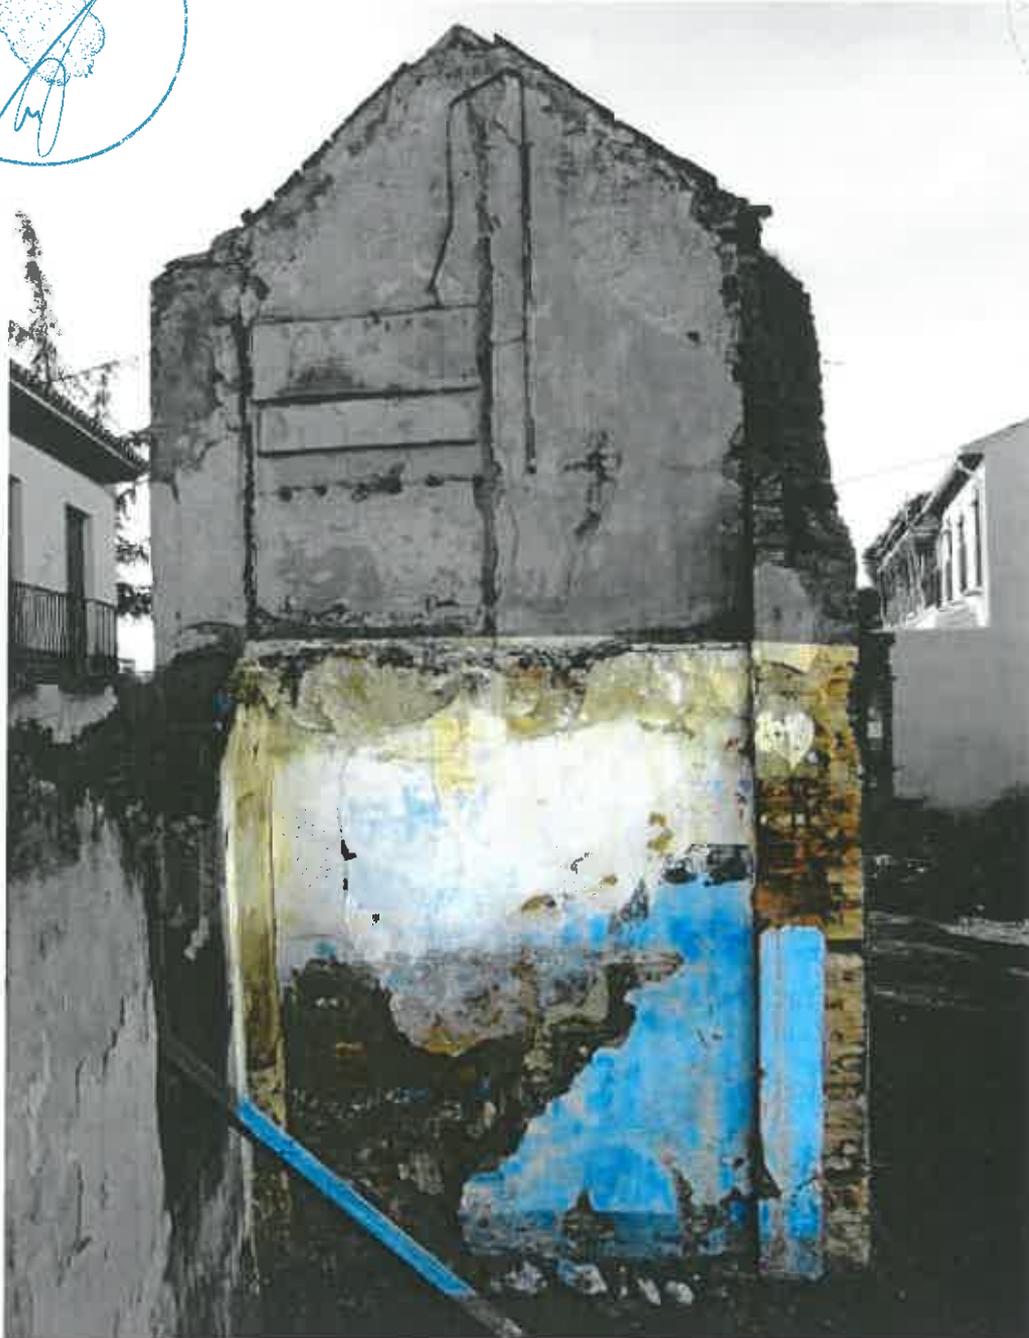
Vista del alzado este de la edificación

Es un paramento construido sobre una fábrica mixta de bolos de mediano y pequeño tamaño de la que parte un alzado de ladrillo desde el forjado intermedio

El paramento principal está exento del resto de la construcción, adosándose de forma simple el paramento sur que pierde el límite de contacto en este alzado con el alzado norte al ser el machón de ladrillo de la visual a la derecha, unitario del alzado este.

En la planta superior el machón compartido con el paramento norte perdió su unión al desaparecer la prolongación de ladrillo exterior en los derribos de 1999.

La composición del alzado se trunca en profundidad desde la fase inferior hasta la superior al estar apoyado un muro de ladrillo sobre el forjado intermedio de la construcción quedando adelantado el muro inferior dejando al interior el paramento de ladrillo que remata la construcción en forma de hastial para soportar la armadura de la cubierta.

El apoyo que hace sobre el forjado intermedio, genera una plataforma al exterior que supone un engalaberno de la construcción inmediata en dirección a la calle Larga de San Cristóbal que en la actualidad no existe, apreciándose desde el exterior un plinto que deja ver un paramento de muy poca consistencia.

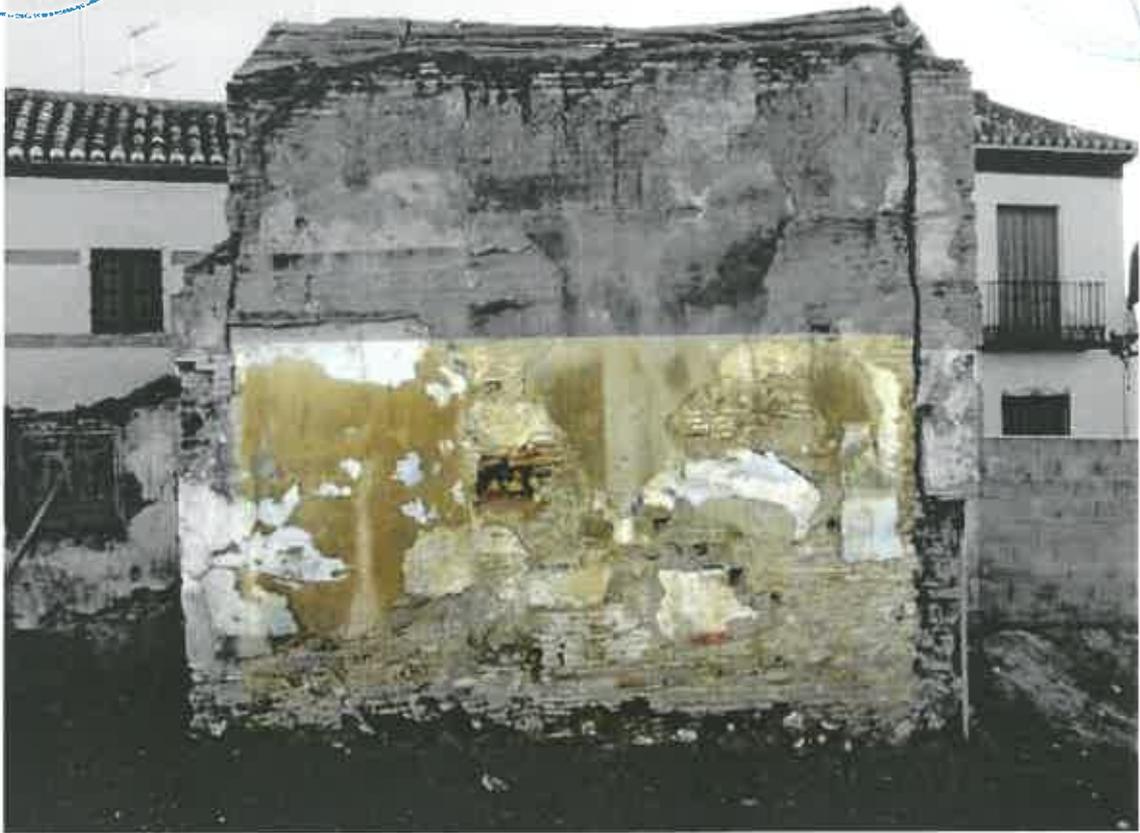
Vista del alzado norte de la edificación

Es un paramento construido sobre una base mixta de bolos de mediano y pequeño tamaño de la que parte un alzado de tapial encintado con dos verdugadas de ladrillo, tiene dos machones laterales que se adosan a otros machones de los muros contiguos con los que soporta de forma solidaria la cubierta.

El paramento lo componen varias fases constructivas entre las que destacan en la base mixta los mechinales de una escalera de acceso a una planta superior de la otra construcción y un vano de puerta cegado con ladrillo, el alzado en planta baja se ha identificado como un muro de cierre de otra construcción al norte de la que era a la vez la cara externa sur. Con posterioridad y tras el recrecido del resto de paramentos el alzado pasó a ser parte de una medianera vecinal.

Tras los derribos de las edificaciones anexas en 1999 quedó al descubierto en la base del alzado en algunas zonas la cimentación de la estructura, compuesta por bolos de piedra de mediano tamaño.

El alzado se ve alterado por una pérdida de masa constructiva al igual que en el alzado oeste; también sufre surcos en el tapial donde chorrea el agua de la armadura de la cubierta y un abombamiento de la base por saturación del terreno, efecto de la humedad.

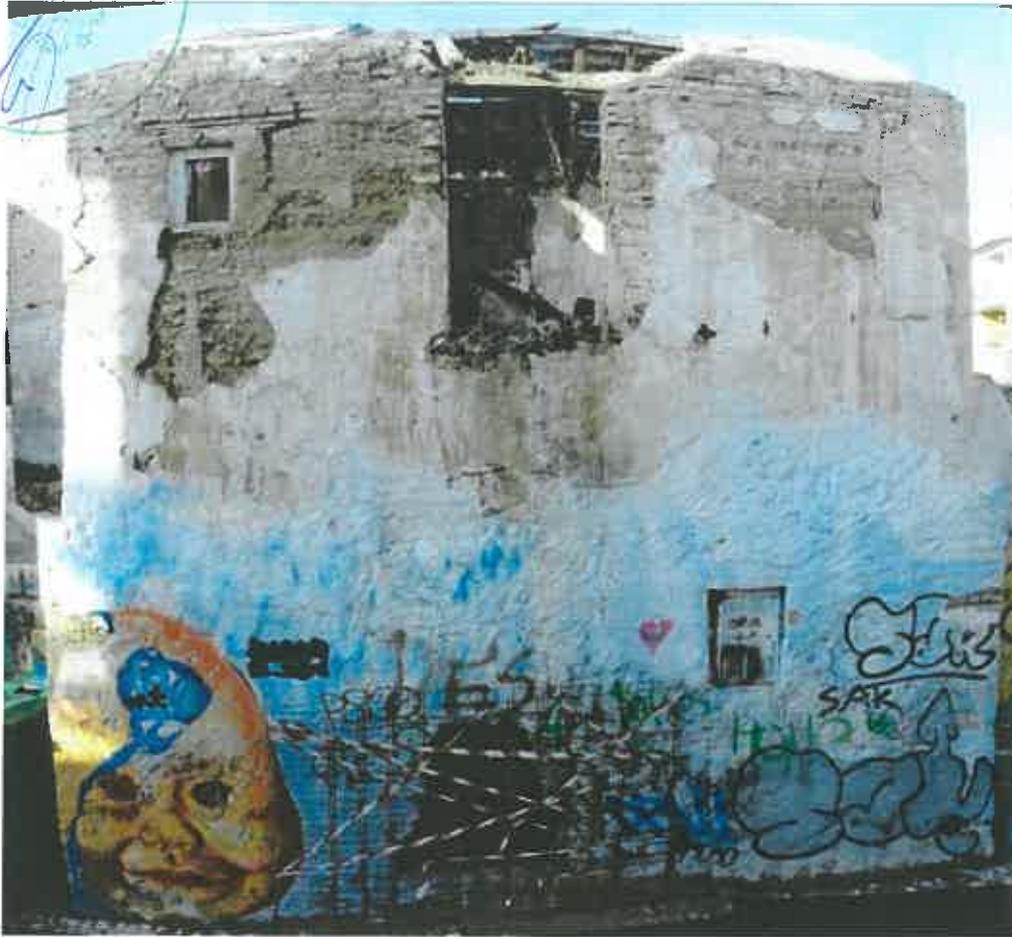
Vista del alzado sur de la edificación

Se trata de un adosamiento a hueso a la evolución constructiva de la edificación. Se compone de un zócalo de fábrica mixta de bolos de piedra de mediano y pequeño tamaño con ladrillo, sobre el que se asienta un paramento de tapial enmarcado con ladrillo. El apoyo de la estructura se cimienta en una base ancha que es una pirámide seccionada extendida hacia el interior de la edificación. Tiene cuatro huecos, de los cuales uno pertenece a la puerta de entrada a la vivienda, dos son ventanucos que dan luz a la zona de cocina y a la subida de las escaleras y por último una ventana tipo balcón en planta primera en la zona destinada a dormitorio.

Es parte de la última fase constructiva de la evolución de los muros que componen en la actualidad la edificación que parece tener su ubicación temporal de forma neta a finales del siglo XIX inicios del XX, momento en el que queda conformada la trama urbana de la zona con manzanas bien definidas que se mantienen hasta la actualidad, debemos apoyarnos para tales afirmaciones en la planimetría histórica de la ciudad de Granada, específicamente para este caso en la Hoja nº 7 del Plano de Granada del Instituto Geográfico y Estadístico, fechada en 1909 y que se presentó en el informe preliminar del que éste documento es anexo.
