**TEXTO REFUNDIDO
MODIFICACIÓN
DE FICHA DE CATALOGO DEL
PLAN ESPECIAL CENTRO DE GRANADA
EN
C/ SAN SEBASTIÁN, 14
GRANADA**

**Promotor:
INMOBILIARIAS Y CONSTRUCCIONES
JOSE LUIS PUERTAS**

**TEXTO REFUNDIDO (ENERO 2017)
Texto original julio 2015**

**EDUARDO CANALS PERES
Arquitecto**

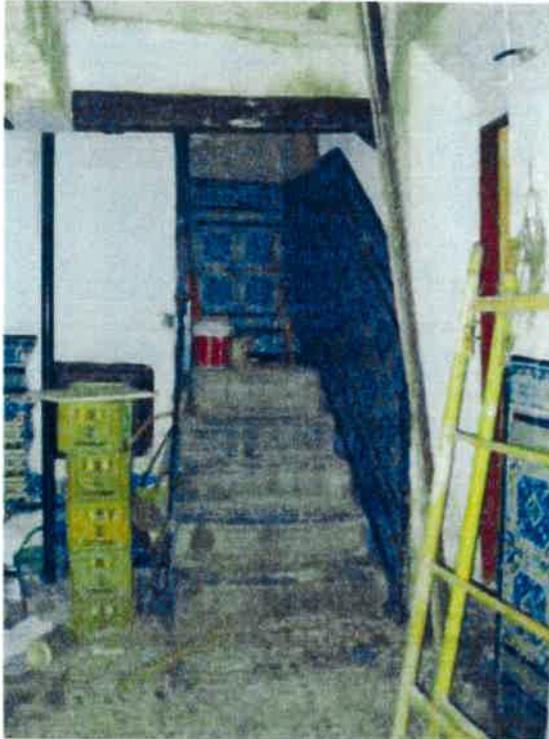
Lam. 03 Zaguán-Escaleras P.B.

Los forjados se resuelven mediante alfarjes de un orden de vigas con encintado y tablazón sin ornamentar, tallado en madera.

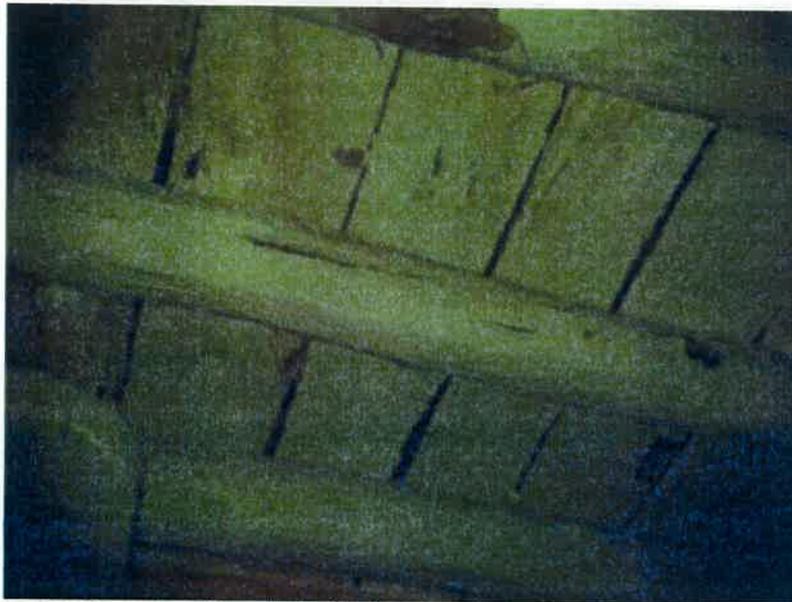
Lam. 05. Forjado de Planta Baja en el almacén de Local.

Los techos de las estancias de la planta están contruidos mediante rollizos y tablazón de madera.

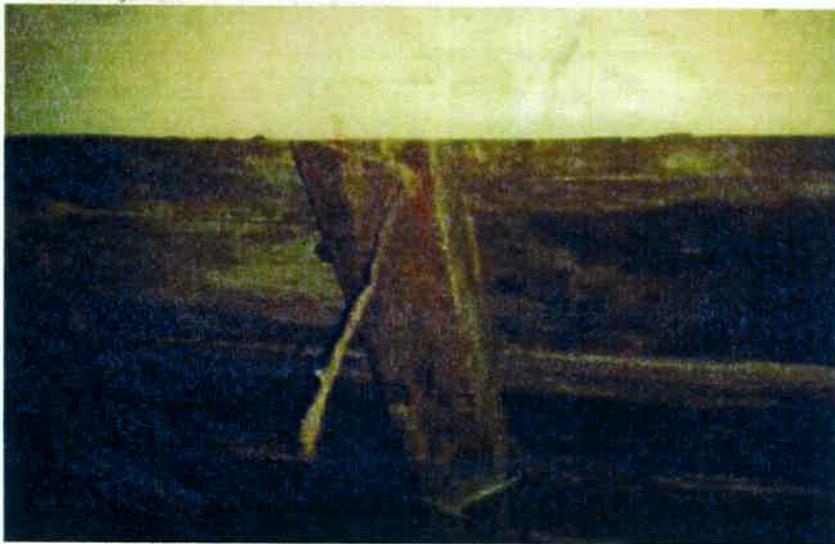
Lam. 07. Alfarges Forjado de Planta Primera.

Otros techos de las estancias de la planta primera están contruidos mediante vigas cuadradas y tablazón de madera. No se encuentran talladas y no presentan ningún tipo de decoración.

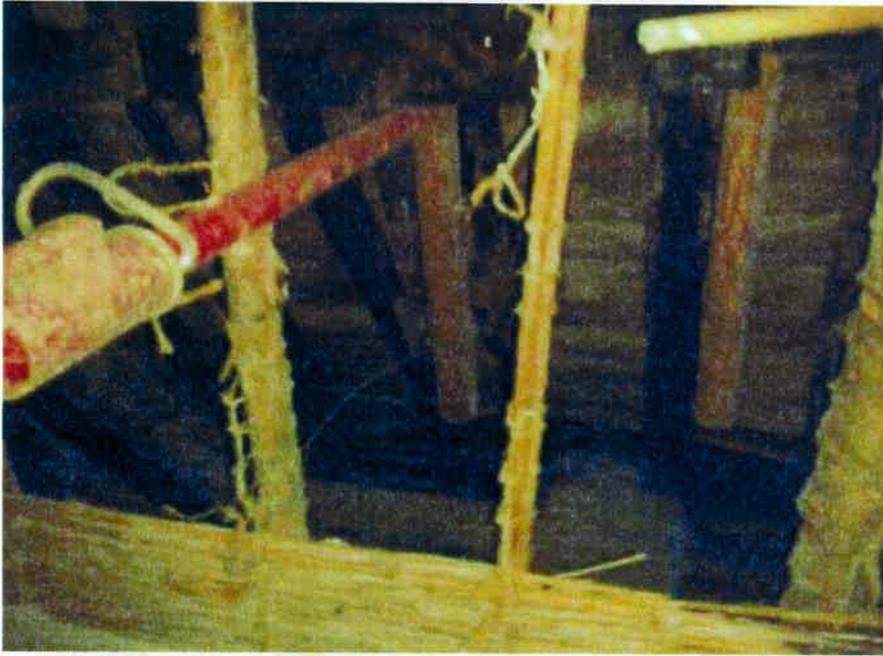
Lam. 09. Forjado inclinado, de una de las estancias en la planta segunda

Los techos son iguales a la planta anterior enmascarados con falsos techos de escayola. No se encuentran tallados y no presentan ningún tipo de decoración.

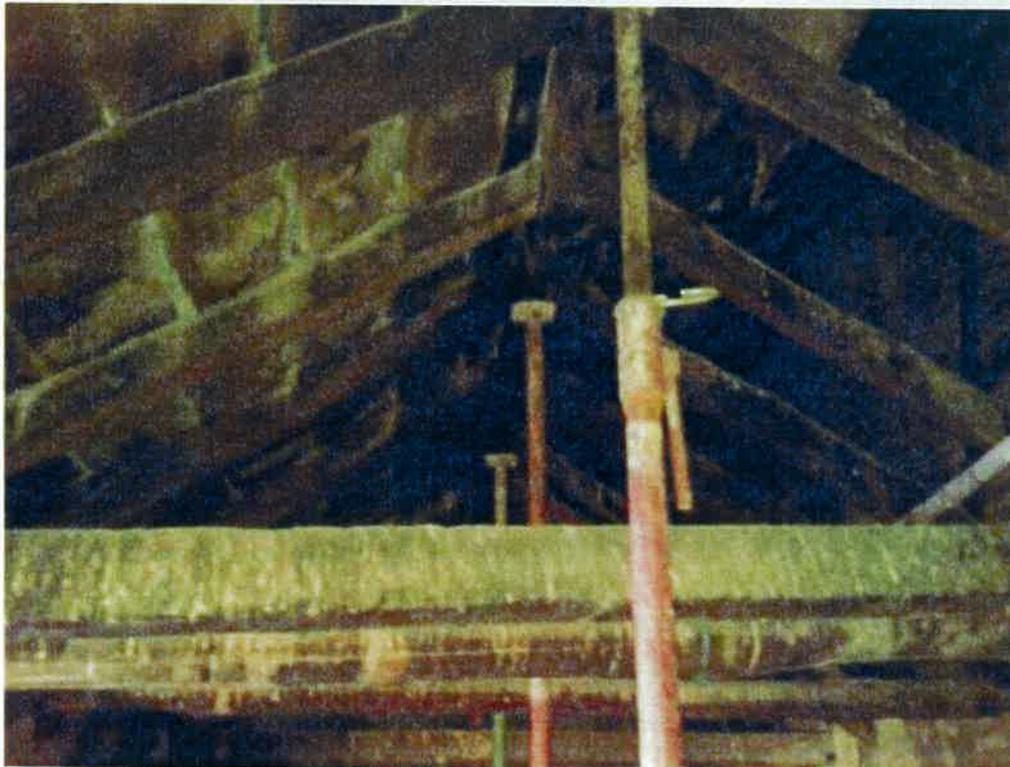
Lam. 11. Armadura de Cubierta de Atico.

Ocupa una estancia diáfana junto a la buhardilla. Esta estancia se compone de estructura o armadura de madera a dos aguas con escuadrías de madera de diferentes dimensiones y tirantes de madera. Todos los elementos se presentan sin decoración.

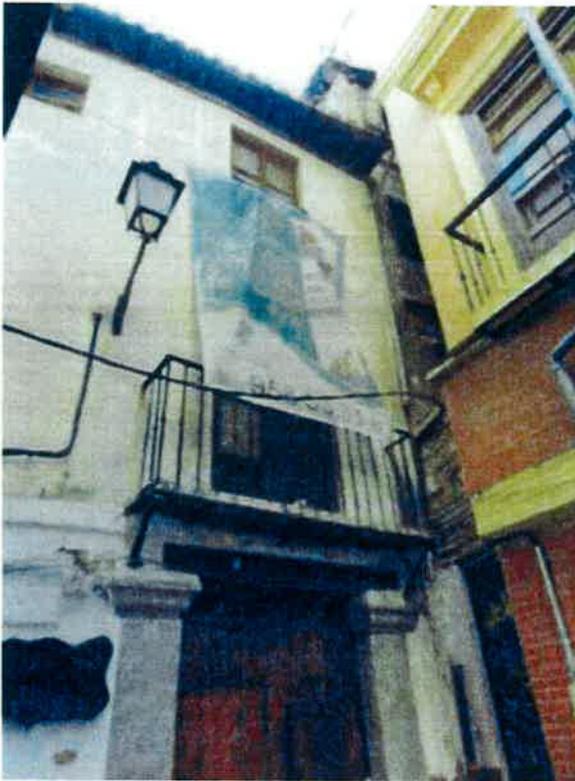
Lam. 12. Fachada C/S. Sebastian.

La cubierta, de teja árabe, dispone de aleros con trazado irregular de canes de madera estrechos de diferente dimensión y tablazón de madera.

La fachada a Calle San Sebastián, no se encuentra transformada estructuralmente. Las pilastras de fachada, son de piedra de Sierra Elvira, están conformadas por un basamento rectangular, el fuste de las mismas características y un capitel con moldura que sirve de soporte al dintel de madera.

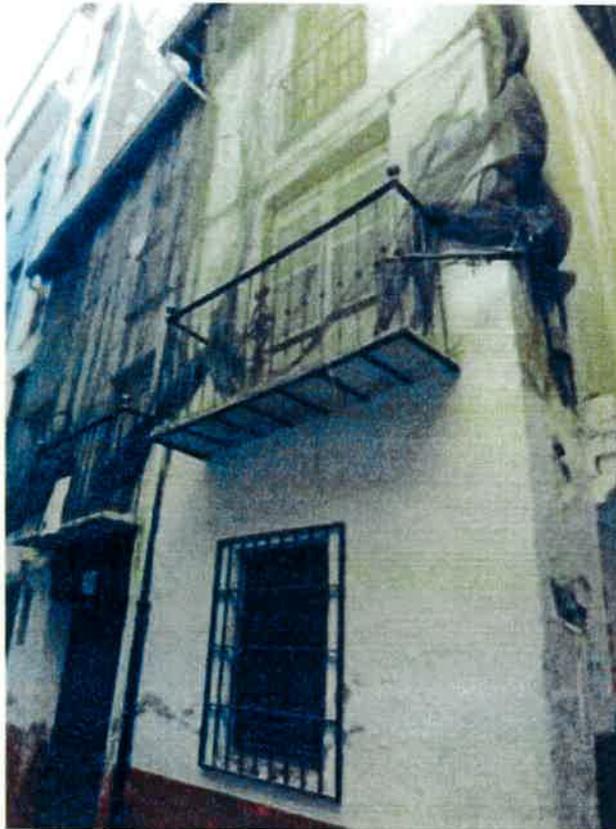
Lam. 13. Fachada C/Tundidores.

Fachada a calle Tundidores: asimétrica, con cuatro huecos abalconados, sin recercados ni molduras, vuelos de balcones sostenidos mediante ménsulas en planta primera y antepechos de forja en planta segunda.

La cubierta, de teja árabe, dispone de aleros con trazado irregular de canes de madera estrechos de diferente dimensión y tablazón de madera.

La fachada del edificio a la calle Tundidores se presenta con una ventana con rejas en planta baja, balcón en planta primera y ventana con antepecho de hierro en planta segunda. El alero es de la misma tipología que el de la fachada a la calle San Sebastián, de tablazón y canes moldurados pero sin decoración, que corresponde a la misma tipología de viviendas de estos siglos XVIII-XIX.

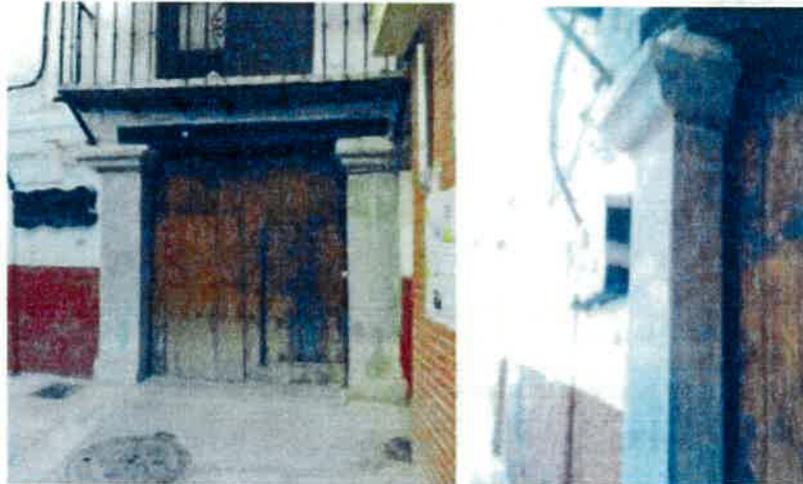
Lams. 17 y 18 . Puerta de entrada enmarcada por Pilastras de Sierra Elvira y detalle del capitel

Las pilastras, son de piedra de Sierra Elvira, están conformadas por un basamento rectangular, el fuste de las mismas características y un capitel con moldura que sirve de soporte al dintel de madera.

El empleo del dintel de madera es constante en las fábricas desde el siglo XVI al siglo XVIII. El empleo del dintel se constituye como parte del diseño del conjunto.

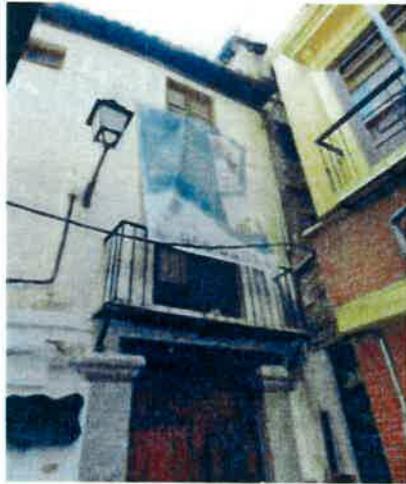
Lam. 19. Aleros a C/San Sebastián.

La fachada del edificio que da a la Calle San Sebastián, no se encuentra transformada estructuralmente.

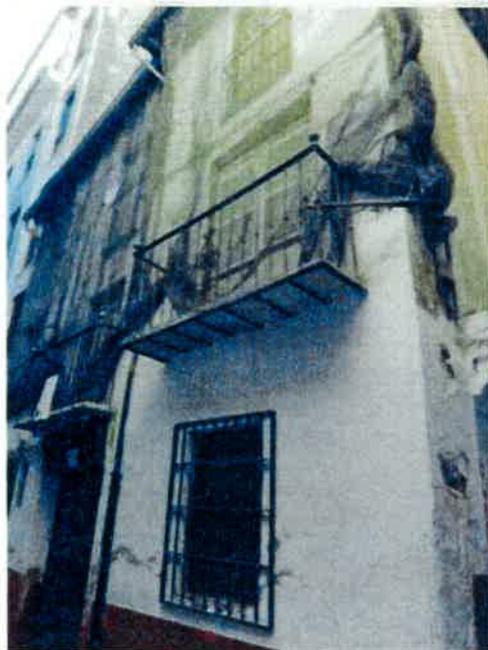
Lam. 21. Cubierta C/Tundidores.

Las casas del siglo XIX remodeladas sobre antiguas o construidas sobre nuevas, ofrecen diferentes versiones de fachadas con aleros de canes y tablazón. Los canes con moldura pero sin ningún tipo de decoración es el que encontramos en el edificio que nos ocupa, perteneciente a estos dos siglos.

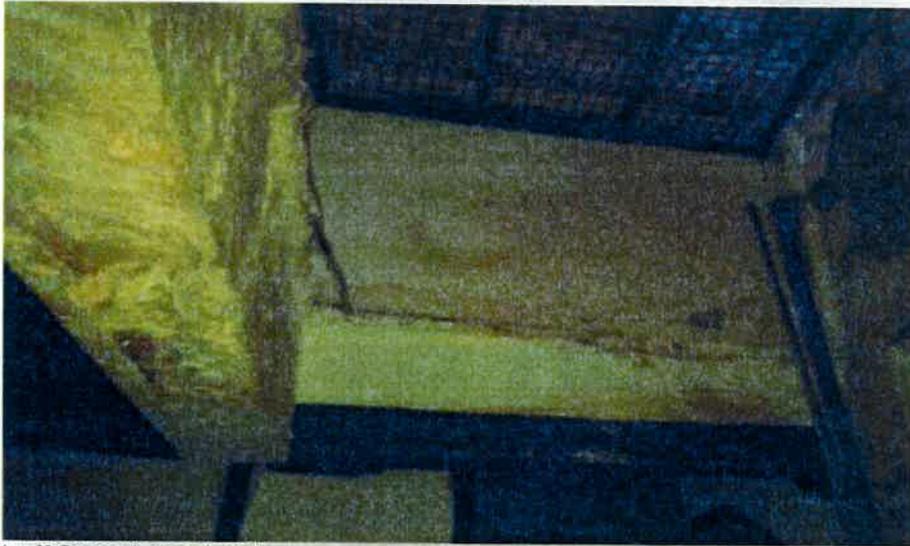
Lam. 22. Zapatas sobre inicio de escalera.

Se conservan restos de zapatas de madera embutidas en la galería del patio interior.

En lo que se refiere al interior, en planta baja se conservan restos de zapatas de madera embutidas en la galería del patio interior.

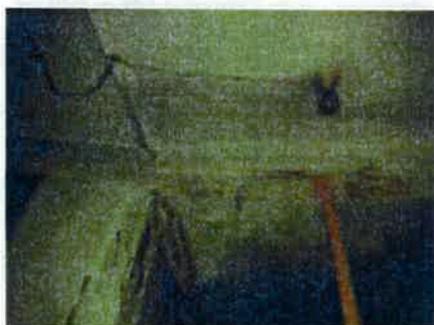
Lam. 25. Zapata y pie derecho de la Galería en planta primera.

Se conserva una zapata de madera lobulada en su extremo y un pie derecho de la galería del patio interior, por su zona norte, original de la vivienda, en torno al cual se estructurarían las dependencias, y la construcción de las escaleras.

En planta primera, se conserva una zapata de madera lobulada en su extremo y un pie derecho de la galería del patio interior.

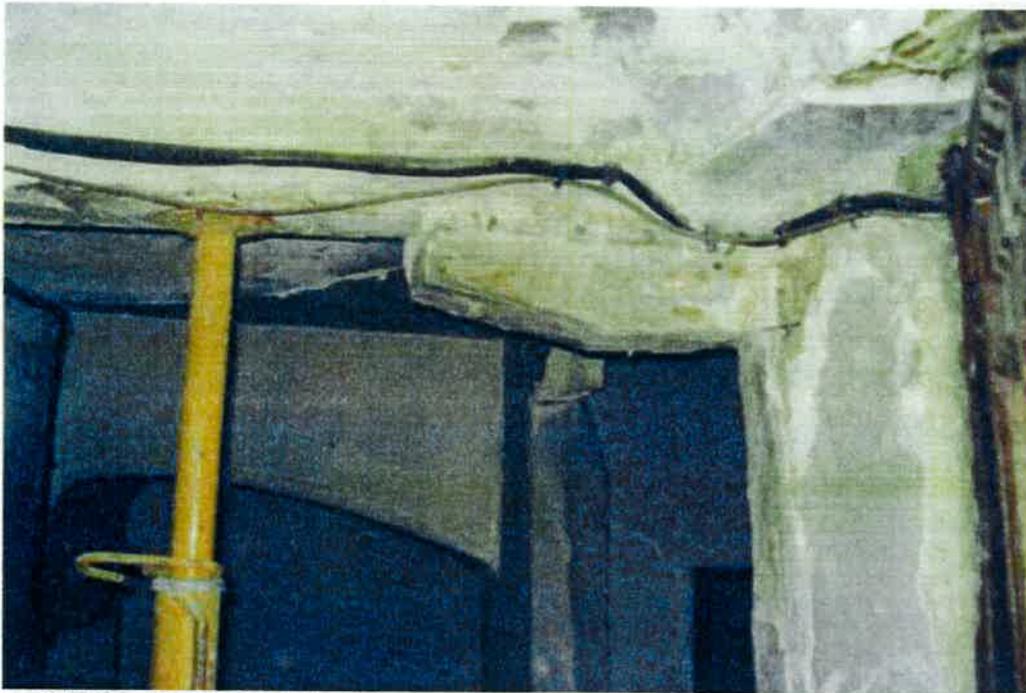
Lam. 26. Zapata en la zona porticada en planta segunda

Se conserva una zapata de madera embutidas en la galería del patio interior. Una de las intervenciones más recientes llevaría a enmascarar el patio original de la casa del XIX, en torno al cual se estructurarían las dependencias, y la construcción de las escaleras anulando el corredor en planta baja.

En planta segunda, se conservan dos arcos de medio punto que apean sobre columna típica de las casas granadinas de finales del siglo XVI-XVII. También se conserva una zapata de madera embutida en la galería del patio interior.

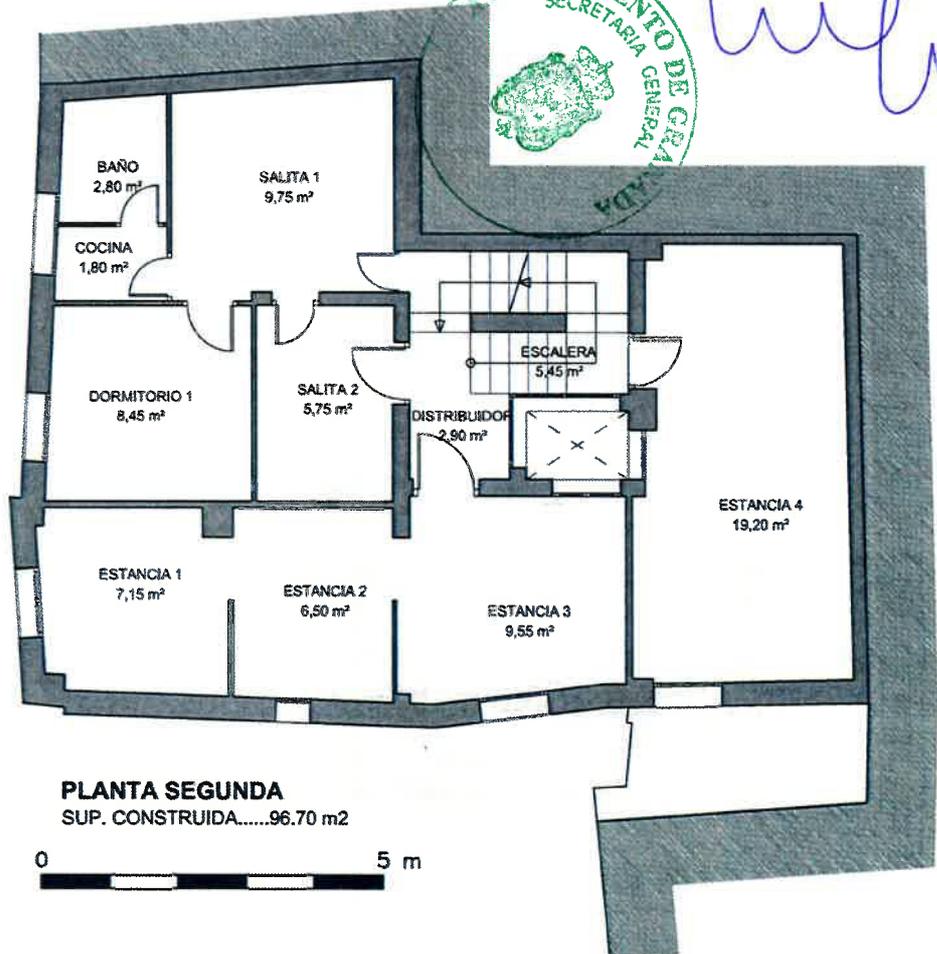
PLANTA SEGUNDA
SUP. CONSTRUIDA.....96.70 m2
