**Asunto: Corrección de error material en parcela sita en Cuesta del Chapiz, 37 Bis. (Expte. 8834/2024). Propuesta de aprobación**

**CORRECCION DE ERRORES DEL PLAN ALBAYZIN EN CUESTA DEL  
CHAPIZ 37 BIS  
GRANADA**

## CORRECCION DE ERRORES DEL PLAN ALBAYZIN EN CUESTA DEL CHAPIZ 37 BIS

Se trata de redactar la documentación necesaria para corregir un error detectado en la base cartográfica del Plan Especial Albayzín.

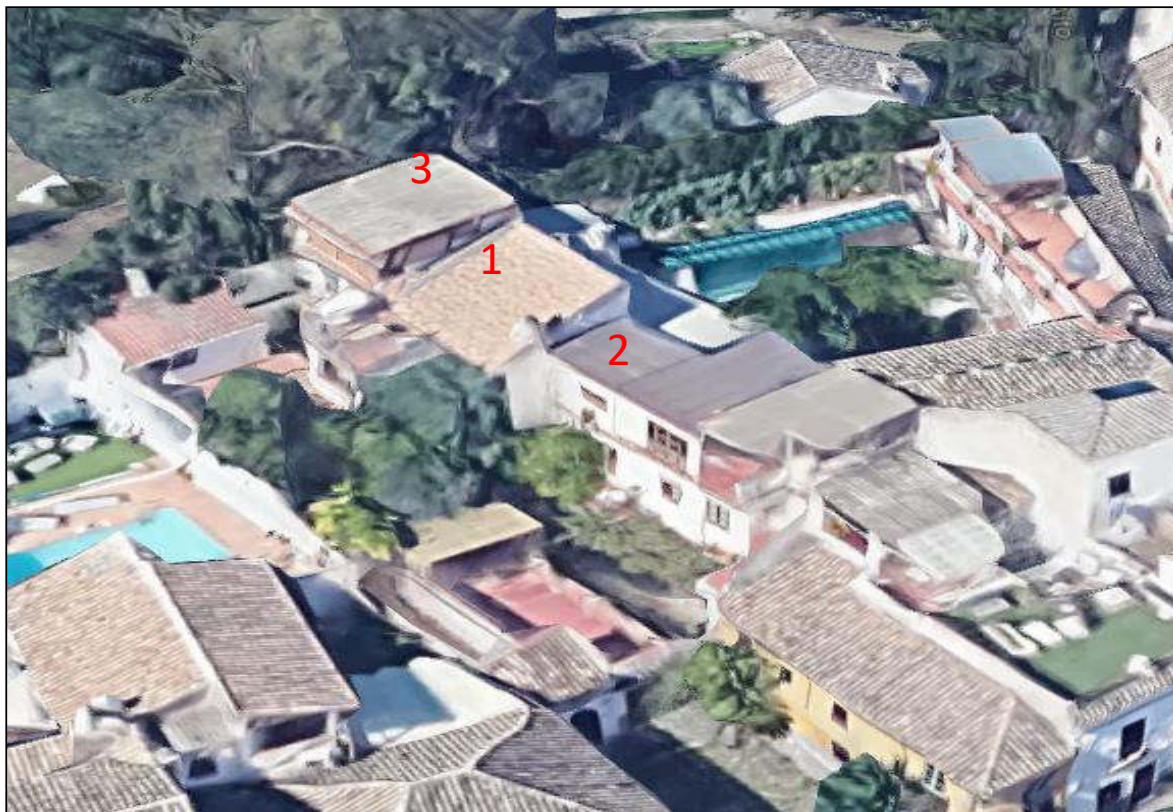
Foto 2: Imagen 3d actual de google maps

Como puede observarse, la sombra que arroja el cuerpo 1 sobre el 2 en la ortofoto de 1985 se debe a la diferencia de altura entre el faldón de teja del cuerpo 1 y la cubierta plana del cuerpo 2. Luego en el año 1985 ya existía la configuración de volúmenes actual y por tanto el cuerpo 2 tenía 3 plantas. En esta fotografía la vegetación casi oculta la planta baja, por eso, más adelante aportamos la foto 4 en la que se muestra el alzado completo con las tres plantas.

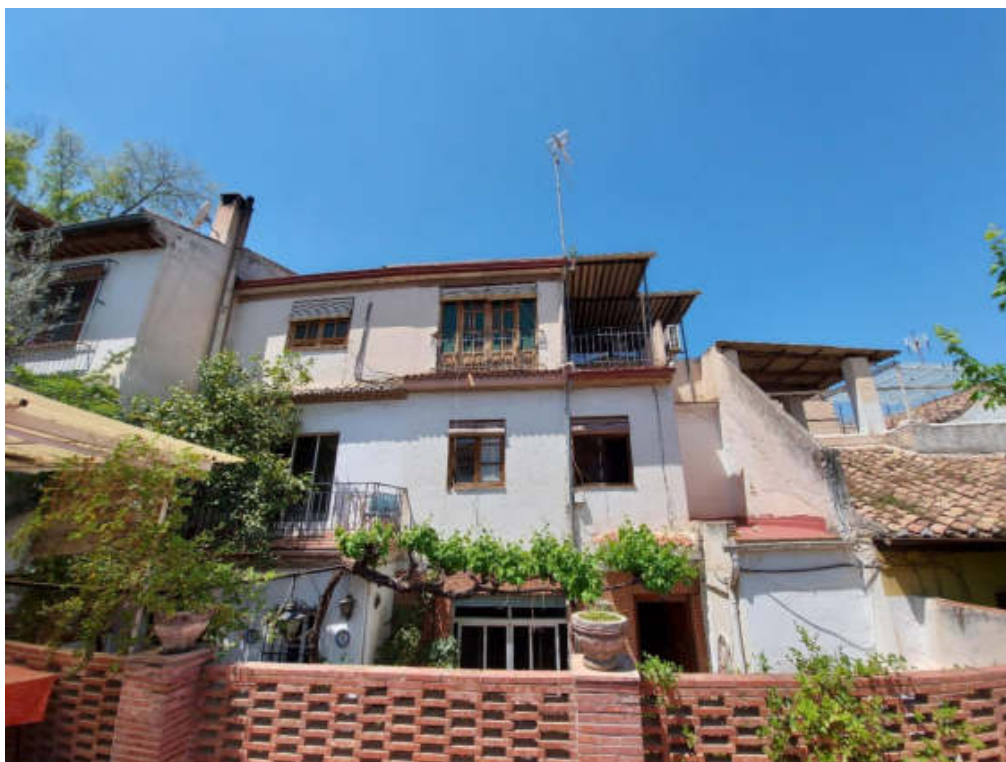
Foto 4.

En esta fotografía ya sí se aprecia bien las tres plantas existentes.

Por tanto, entendemos que en base a ésta documentación se puede demostrar que la edificación contaba con tres plantas en el año 1985, es decir con anterioridad al 27 de julio de 1986 y por tanto se asimila en su régimen a las edificaciones con licencia urbanística, ya que había transcurrido el plazo para adoptar medidas de restablecimiento de la legalidad urbanística a la entrada en vigor de la Ley 8/1990 de 25 de julio sobre Reforma del Régimen Urbanístico y Valoraciones del Suelo.

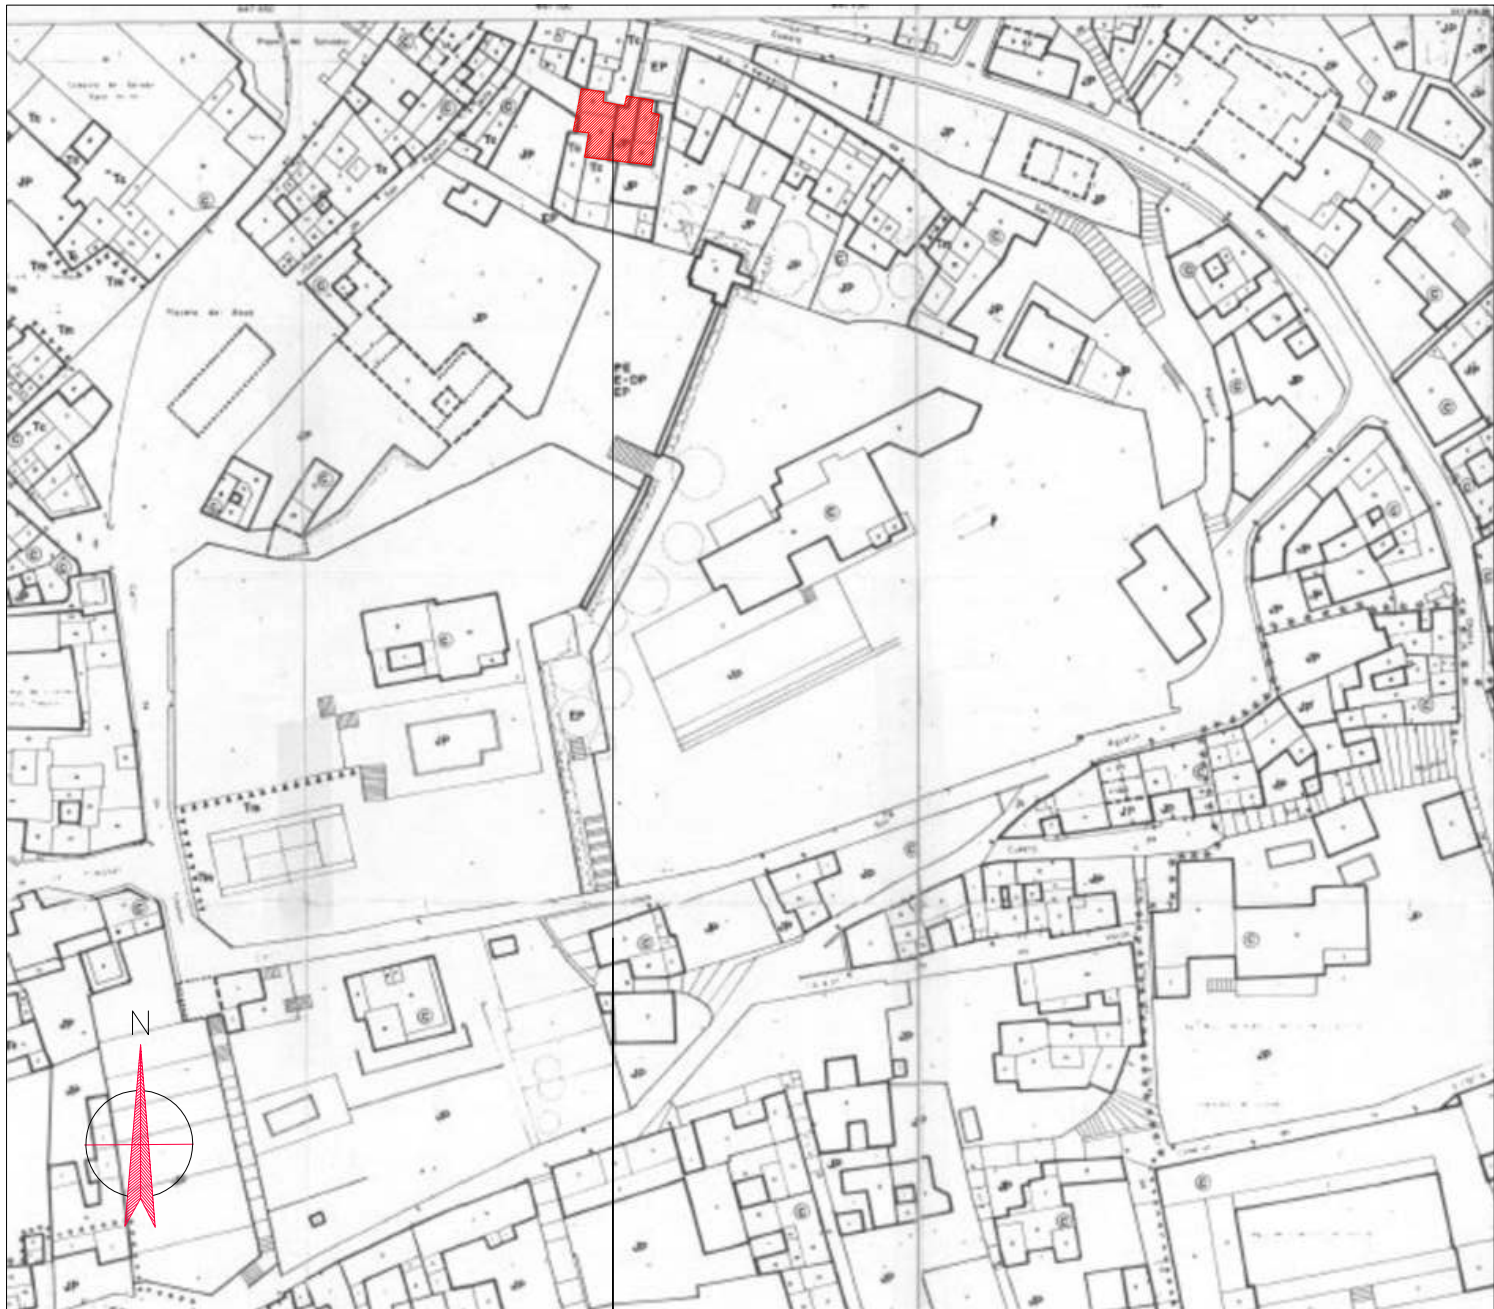
PLANO  
02

PLAN ESPECIAL ALBAICIN  
ALINEACIONES Y ORDENACION

El Plan Especial Albayzin en su plano "Alineaciones y Ordenación" establece las condiciones de ocupación, altura y alineaciones de cada parcela, que es lo que determina la edificabilidad de cada una de ellas.

En la documentación gráfica de esta documentación, Plano N° 2, se recogen las determinaciones del P.Especial Albayzin. Las alineaciones que se grafían se corresponden con lo construido. Sin embargo en cuanto a las alturas existe una discrepancia con la realidad. **En el cuerpo situado al oeste se marca todo con dos plantas, cuando la realidad es que hay una parte que posee tres plantas.**

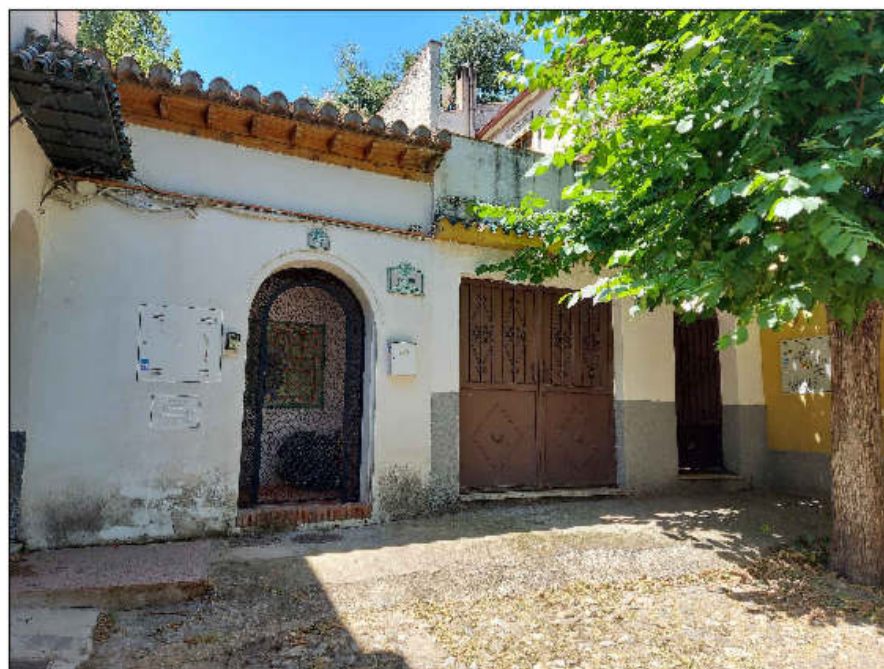
FOTO 1: VISTA DE LA ENTRADA A LA VIVIENDA DESDE LA CUESTA DEL CHAPIZ

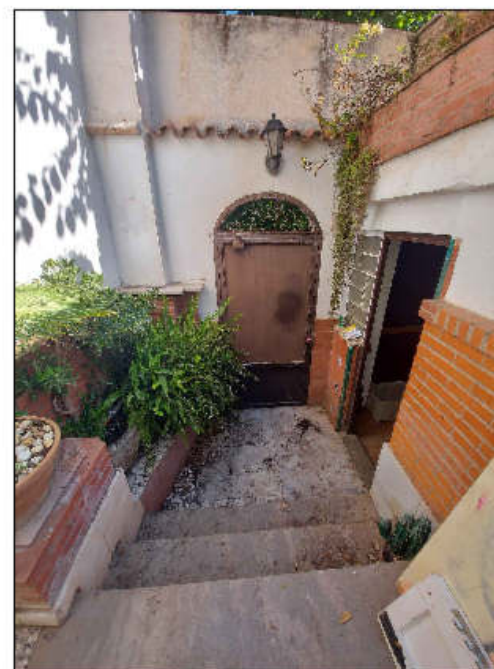
FOTO 2: ACCESO AL PATIO. A LA DERECHA CUERPO DE UNA PLANTA. A LA IZQUIERDA EL CUERPO CON TRES PLANTAS

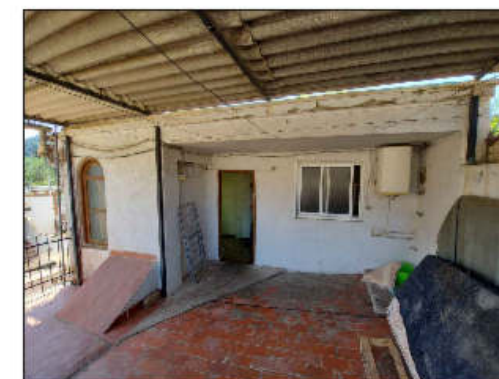
FOTO 3: TERRAZA PLANTA SEGUNDA (B+2) SE OBSERVA EL CUERPO DE EDIFICACION QUE NO RECOGIA POR ERROR EL PLAN ALBAYZIN

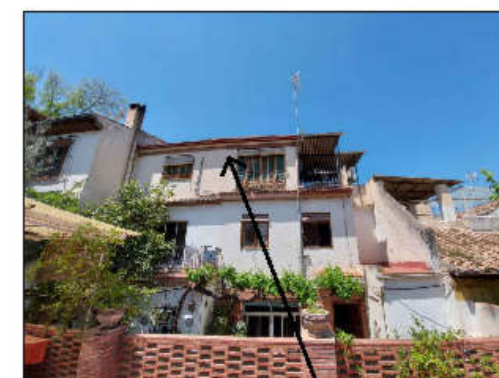
FOTO 6: VISTA GENERAL DEL CUERPO DE EDIFICACION DE TRES PLANTAS CUERPO DE EDIFICACION QUE NO RECOGIA POR ERROR EL PLAN ALBAYZIN

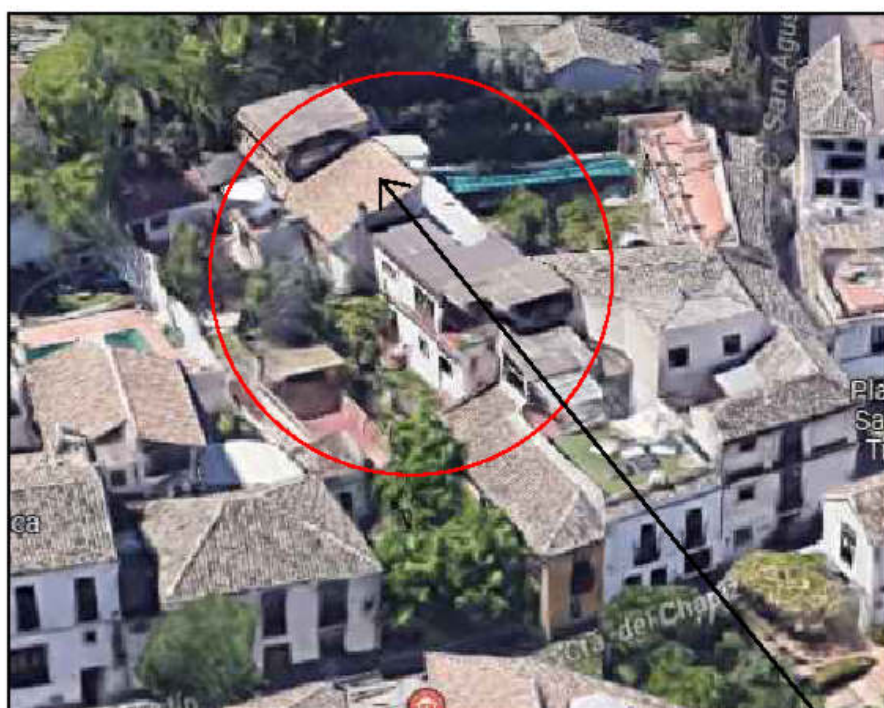
FOTO 4: VISTA GENERAL DEL EDIFICIO. SE PUEDE VER EL JUEGO DE ALTURAS EXISTENTE Y EL EDIFICIO QUE PROYECTA SOMBRA SOBRE EL NUESTRO

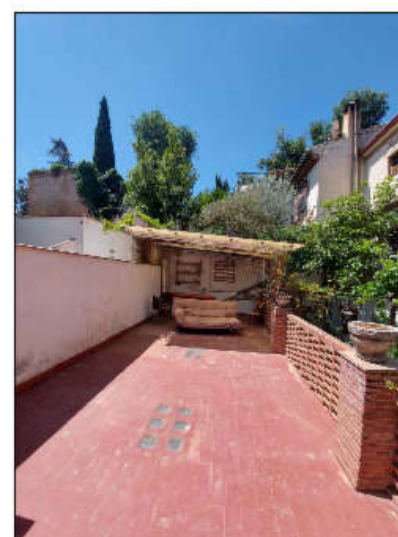
FOTO 5: VISTA DE LA TERRAZA SOBRE EL CUERPO DE EDIFICACION DE UNA PLANTA

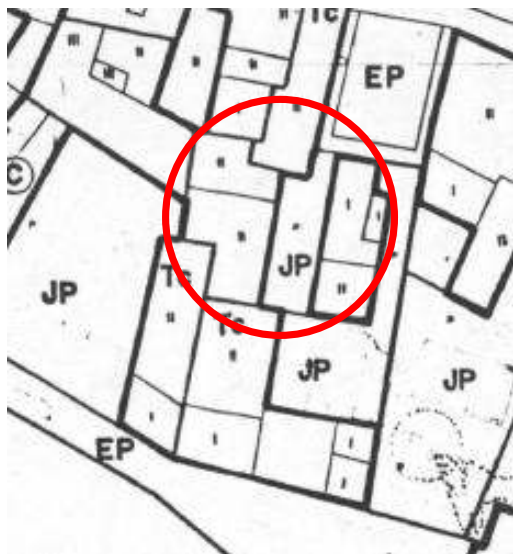
Plano A-7 Alineaciones y Ordenación PEPRÍ

**ordenación A-7.** El plano N° 15, recoge el plano catastral que sirvió de base para el plano de ordenación A-7.

Como se puede observar, ambos planos coinciden, el 15 que refleja la realidad catastral y el A-7 que simplemente la transpone a la ordenación.

Es decir, el plano catastral de aquel momento y el plano de ordenación coinciden, lo que indica, que la intención del planificador fue recoger la “supuesta realidad” basada en el catastral. Sin embargo, en el año 1985 la realidad era otra, pues ya existía la tercera planta, aunque esta no estuviera recogida en la base catastral. **Se trata por tanto de un error en la cartografía catastral que se trasladó también al plano de ordenación.** Además, si nos fijamos en el cuerpo de la izquierda, hay una línea que lo divide en dos partes y a ambas le asigna 2 plantas. Esa línea carecería de sentido si no existiese una diferencia de altura. Esa línea lo que recoge realmente es la diferencia de altura entre la tercera planta y la terraza situada en la segunda y el error consiste en que en el cuerpo mayor debería aparecer un III en vez de II.
