INNOVACIÓN-MODIFICACIÓN PUNTUAL DE LA UNIDAD  
DE EJECUCIÓN A-18 "SANTO DOMINGO". PLAN ESPECIAL  
DE PROTECCIÓN Y CATÁLOGO DEL AREA CENTRO

Expte. 10.157/09

Noviembre 2009

**INNOVACIÓN-MODIFICACIÓN PUNTUAL DE LA UNIDAD DE  
EJECUCIÓN A-18 "SANTO DOMINGO" DEL PLAN ESPECIAL  
DE PROTECCIÓN Y CATÁLOGO DEL ÁREA CENTRO**

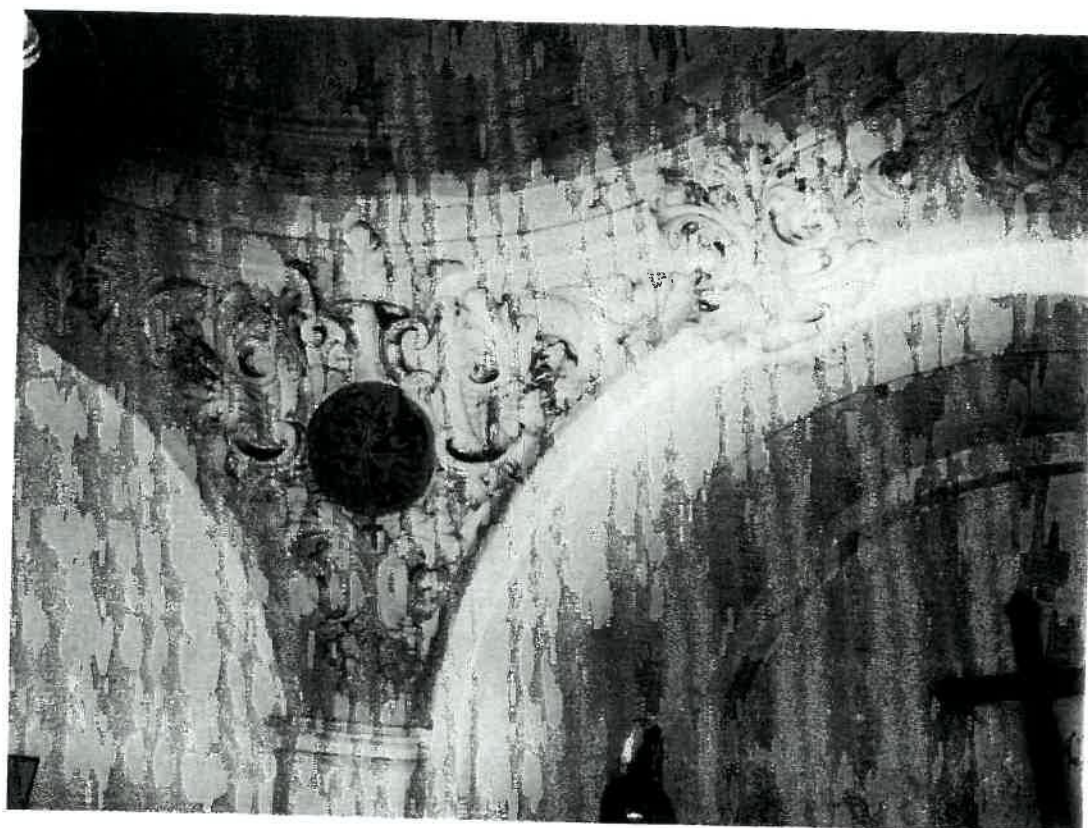
Figura III Sala con cúpula.

Se trata de un pequeño edificio adosado a la sacristía. Una escalera marca el eje principal [Figura II], que da acceso a sendas estancias cubiertas por bóvedas de arista. Desde una de ellas se accede a una sala cubierta por una cúpula encamonada sobre pechinas que ostentan los emblemas de la Orden y de los fundadores del convento, los Reyes Católicos [Figura III]. Del análisis estilístico de los lambrequines, roleos y golpes de hojarasca que decoran las pechinas, se infiere que esta estructura hubo de ser erigida en un arco cronológico que iría desde finales del siglo XVII a principios del siglo XVIII. En cuanto a su uso, a título de hipótesis se plantea que fuesen los aposentos para personajes ilustres de la Orden, o para alguno de los obispos dominicos, por la heráldica que orna una de sus paredes [Figura IV].

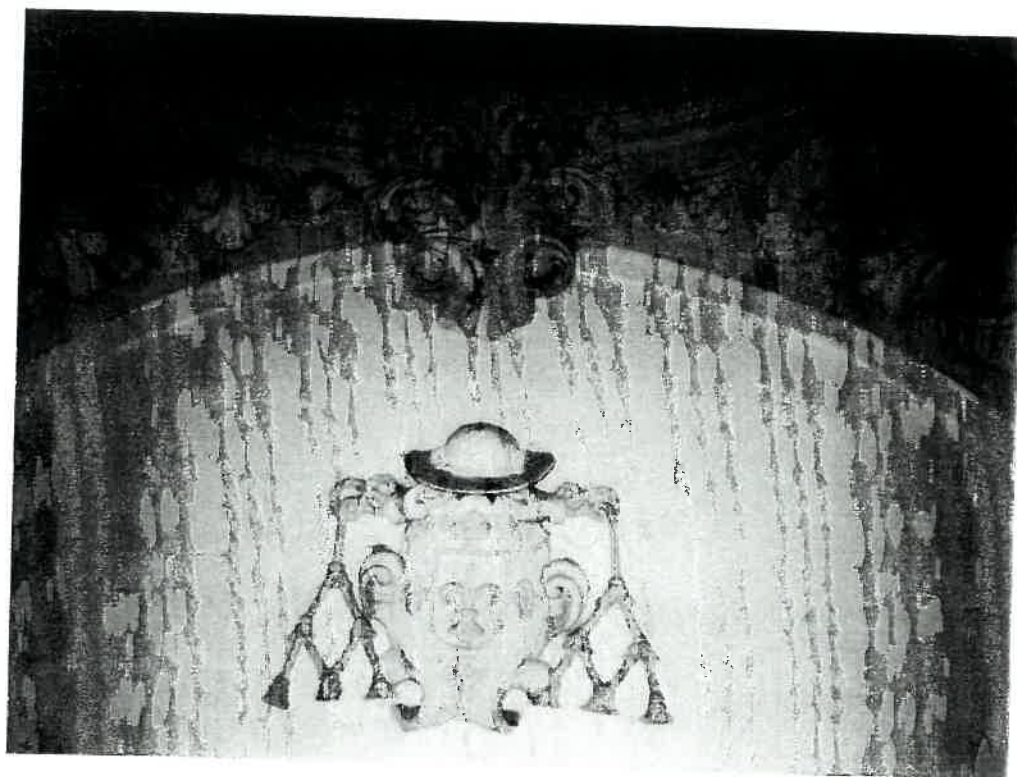
Figura IV. Blasón episcopal en una de los muros de la sala cupulada.

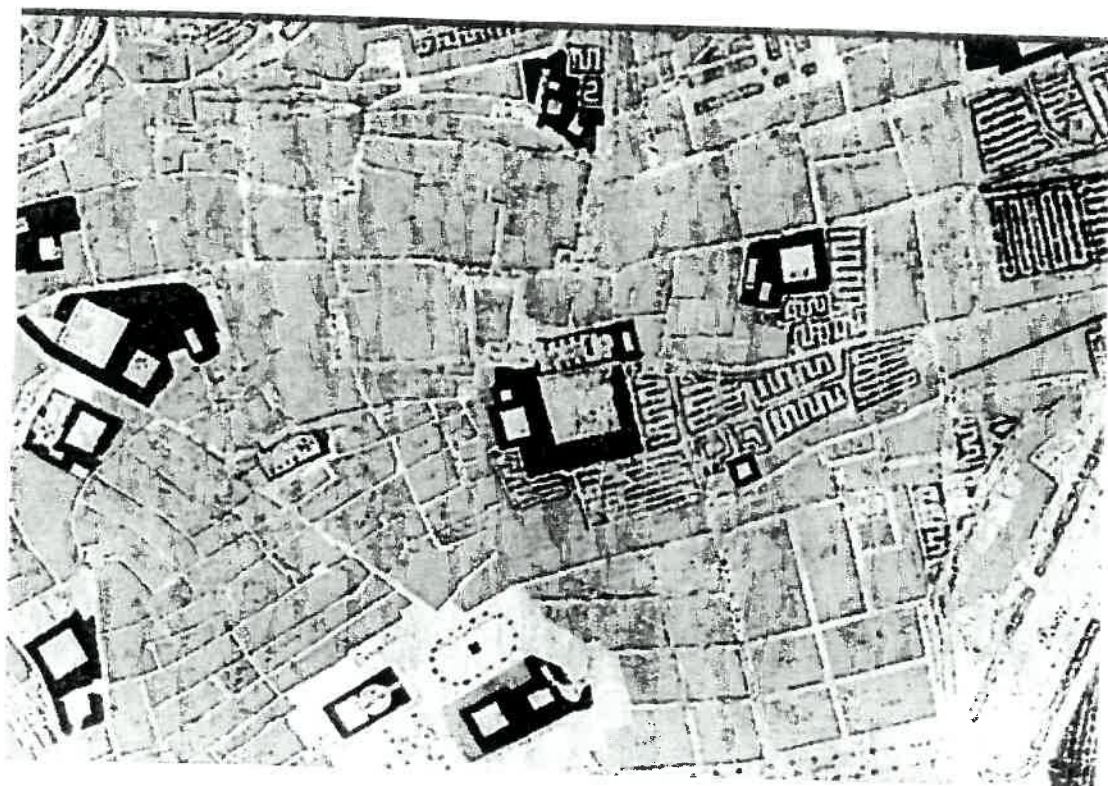
Figura V. José Contreras, *Plano Topográfico de la Ciudad de Granada* (1853).

Respecto del otro núcleo, se trata del fragmento, reducido a un patio y a unas crujías, de una construcción posterior. En el *Plano Topográfico de la Ciudad de Granada* de José Contreras (1853) se aprecia la edificación adosada a la cabecera de la iglesia [Figura V] al parecer con un patio central.

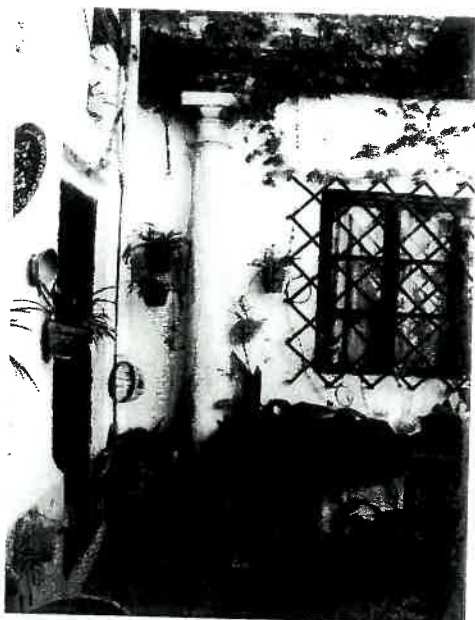
Figura VII, orden toscano en el patio del cuerpo anexo a la cabecera.

Este segundo núcleo obedece a una cronología posterior. Por el tipo de columnas y zapatas empleadas, así como del resto de elementos constructivos: carreras, y alfarjes, se puede avanzar que corresponde a un momento muy tardío del siglo XVIII, o ya de del siglo XIX. El gálibo y la modulación de las columnas toscanas del patio se corresponden con los modelos difundidos desde los círculos académicos [Figuras VI y VII].
