**MODIFICACION PUNTUAL DE P.E.P.R.I. AREA CENTRO  
DE GRANADA PARA DISMINUCION DEL NIVEL DE  
CATALOGACION DEL EDIFICIO DE C/ SAN DIEGO 39**

**NEVAGRAN S.L.**

Granada, julio de 2013

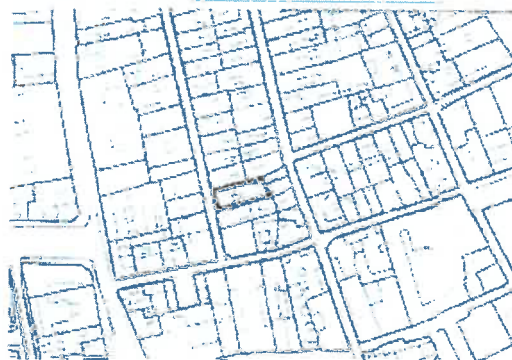
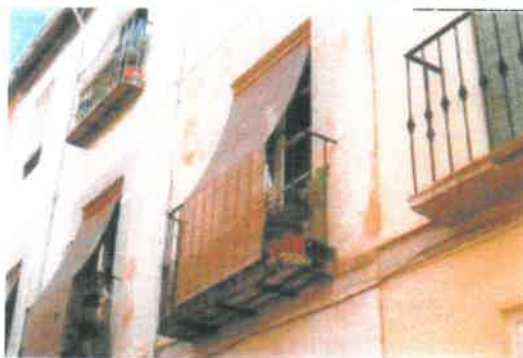
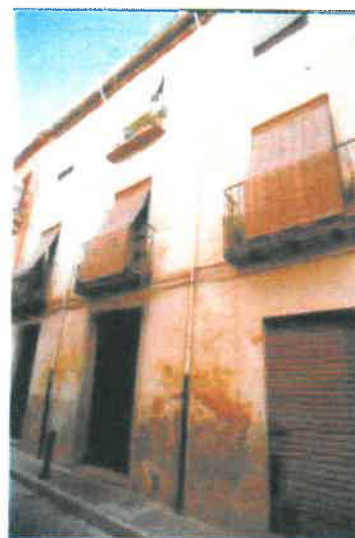
Edificio con fachada a c. San Diego. Bajo y dos plantas.

Fachada formalizada en tres calles.

Portada centrada y adintelada de piedra gris de Sierra Elvira abujardada, actualmente pintada. Umbral del mismo material. Está flanqueada por dos huecos comerciales adintelados. Imposta de separación entre planta baja y primera.

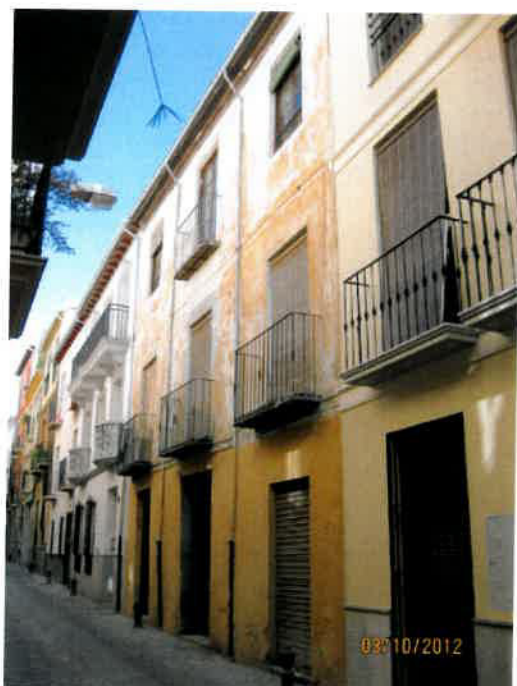
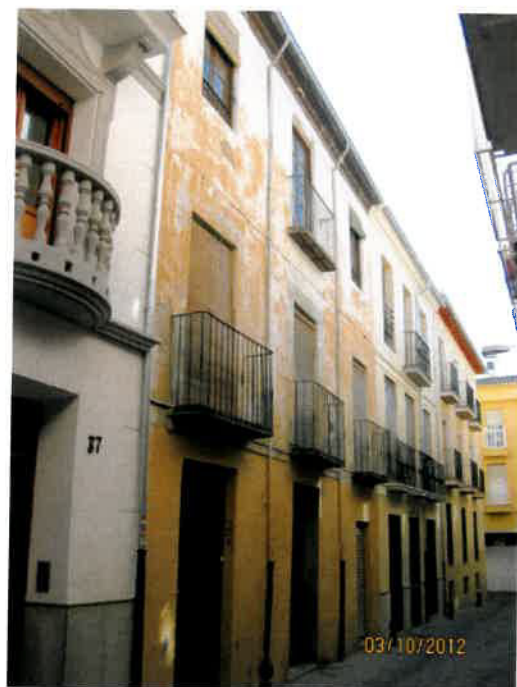
Fachada a calle San Diego

La fachada a la calle San Diego presenta una composición ordenada de huecos y una gran sobriedad, con ausencia de elementos decorativos o materiales de interés. Según el estudio histórico redactado por el arquitecto Fernando Acale, la fachada fue elevada una planta a finales del siglo XIX, fecha en la que el edificio sufre una considerable transformación. La fachada presenta un importante desplome en planta baja y primera que hace temer su estabilidad. El espesor de la misma en la planta superior es únicamente de 15 cm.

En fachada mantiene la altura de los edificios colindantes y la secuencia de huecos, aunque su excesiva sobriedad, la liviandad de sus elementos constructivos y el escaso tamaño de los huecos superiores contrasta negativamente con el resto de edificios de la secuencia de fachadas próximas.

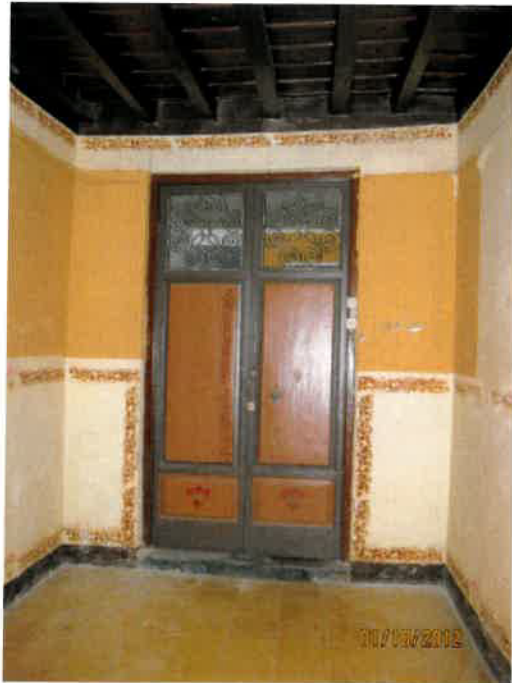
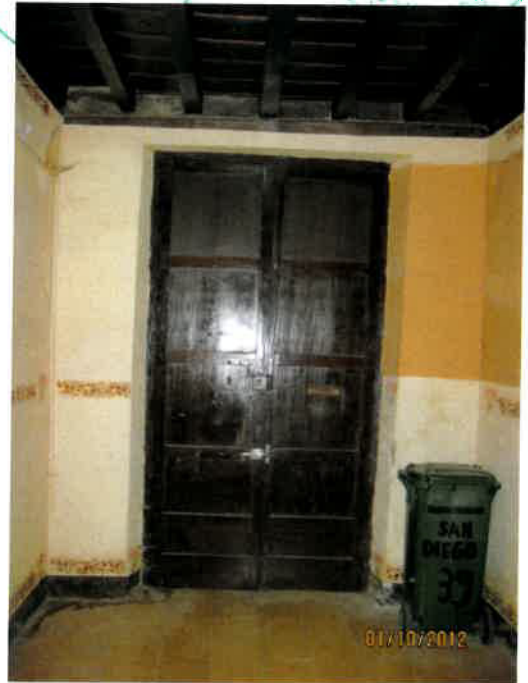
Vestíbulo del edificio

El interior del edificio se encuentra muy transformado. Aún conserva la secuencia tradicional de zaguán y patio, aunque con ausencia de elementos de interés. El zaguán está cubierto por un alfarje de vigas de madera de escasa sección, con decoración de entrecalles con piezas de tablex y junquillos superpuestos.

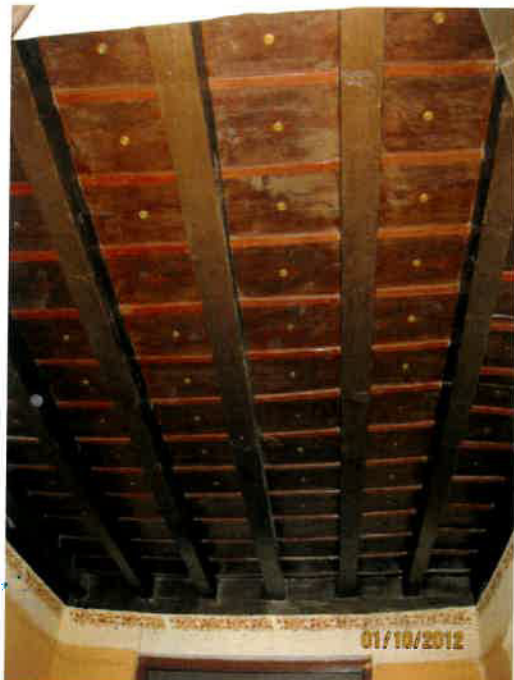
Techo del vestíbulo

El edificio mantiene la secuencia tipológica de zaguán y patio, aunque ninguna de las dos piezas conserva elementos constructivos de interés. El zaguán está cubierto por un alfarje de vigas de madera de escasa sección y tabla lisa de poco espesor sujeta con junquillos superpuestos. El patio ha perdido su superficie inicial y sus galerías en plantas superiores por invasión de las viviendas perimetrales. Dicha galería parece no haber existido nunca en planta segunda.

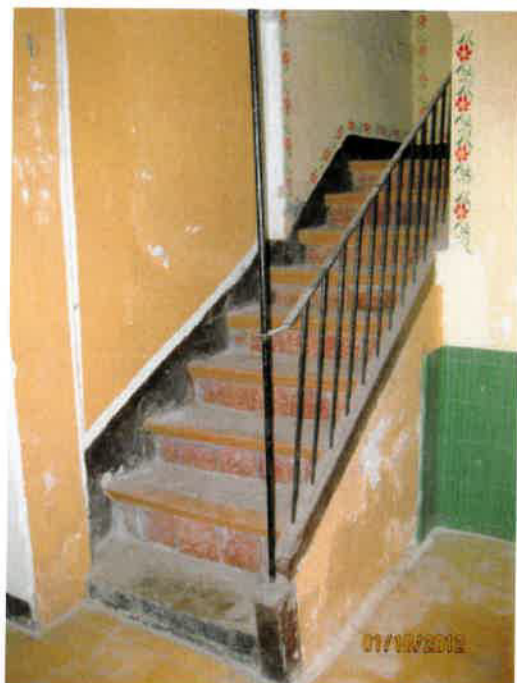
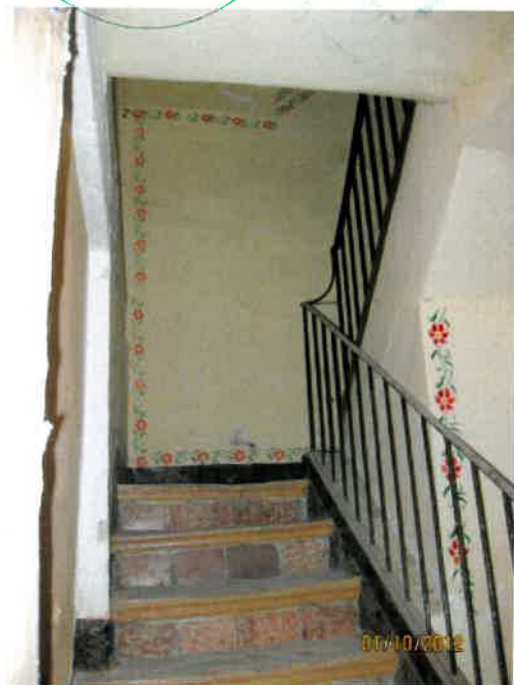
Escalera Planta baja.

La escalera parece haber cambiado su posición original pasando del lado norte al lado sur del patio, seguramente en el momento en que el edificio pasa a ser un inmueble de renta y con objeto de dar más fácil acceso a las nuevas viviendas creadas. Está formada por zancas de madera, con peldaños de baldosas cerámicas y mamperlanes de madera. La baranda es de barrotes y pasamanos de hierro de escasa sección. En algunos tramos se encuentra semihundida, comprometiendo el acceso a las plantas superiores.

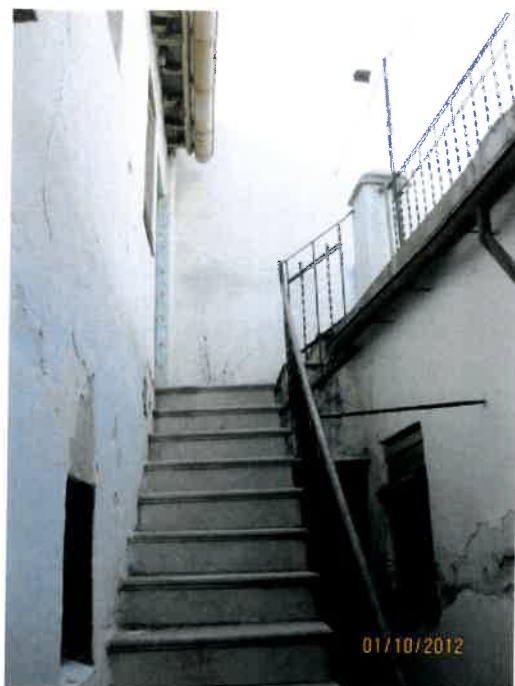
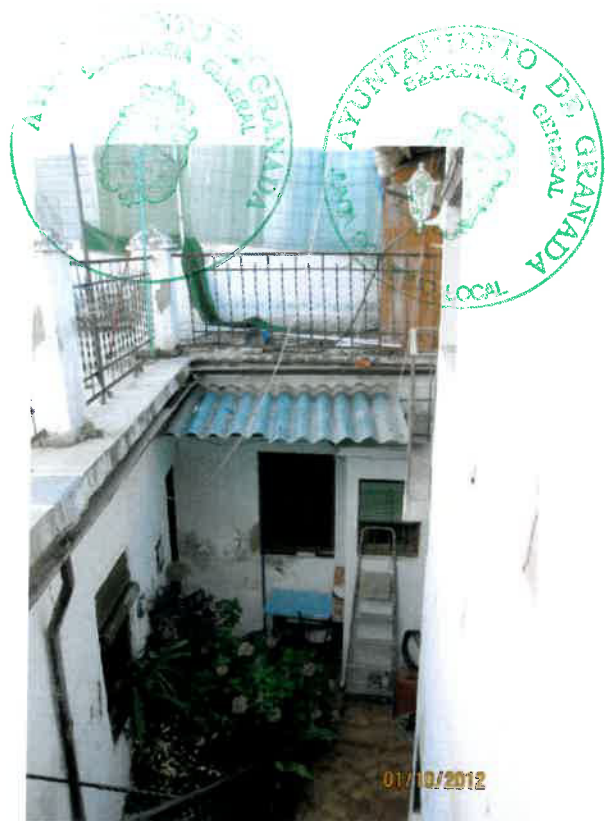
Patio trasero

El patio trasero está ocupado por una vivienda en planta baja, quedando reducida a un espacio de unos 2 m en la parte más ancha.

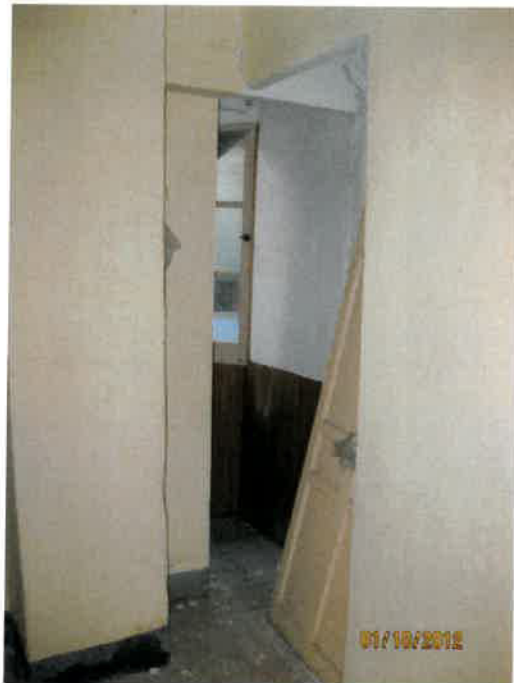
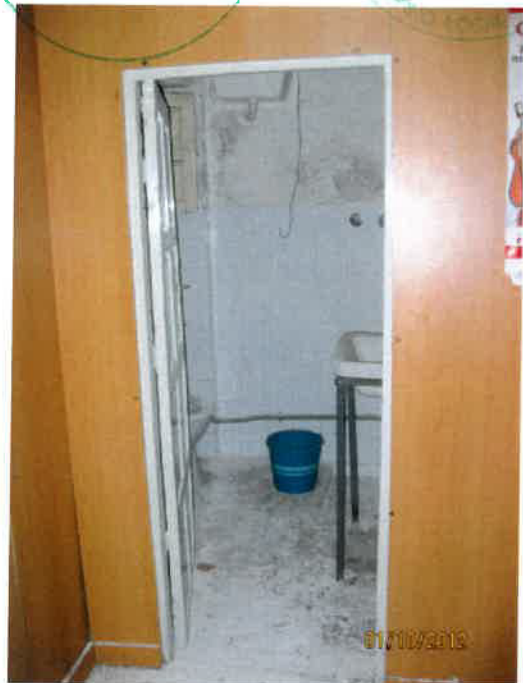
Interior viviendas

El resto del edificio está totalmente transformado por sucesivas reformas de las viviendas que alberga. Desde el punto de vista constructivo todos sus elementos son de escasa calidad, propios de la época en que fue transformado y consecuentes a su evolución como inmueble de renta baja. En la actualidad se encuentra en un estado próximo a la ruina.
