**Asunto: Innovación del Catálogo del PEPRI Albaicín en Placeta de las Escuelas. (Expte. 19220/2023). Propuesta de aprobación definitiva.**

## REFUNDIDO 2 MODIFICACION DE CATALOGO

**MODIFICACIÓN DE FICHA DE CATALOGACION EN UNA PARCELA DEL PEPRI ALBAICÍN**

**PLACETA DE LAS ESCUELAS 1. GRANADA**

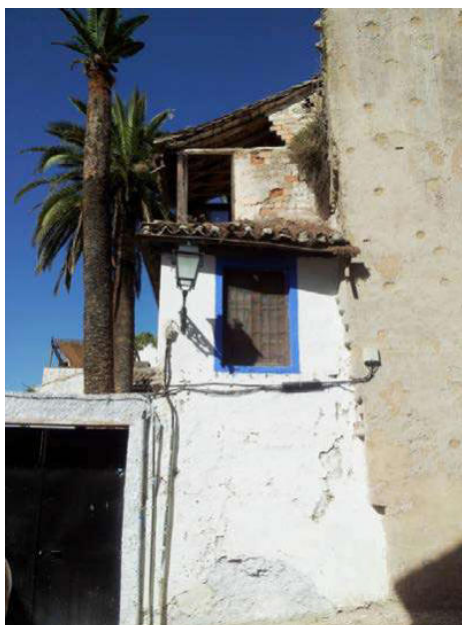
FACTURA DE TRATAMIENTO Y PODA

ESTADO TRAS LA PODA Y REBROTE (EN PRIMER TERMINO)

Así pues, en la actualidad el jardín no conserva ninguna de las especies ni rastro de su ordenación que motivaron su catalogación; salvo algún elemento metálico de la pérgola.

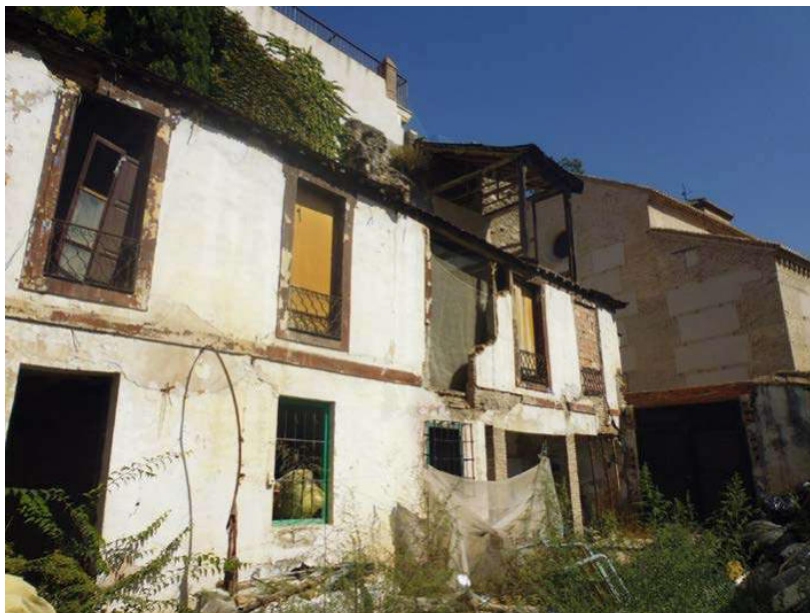
La fachada del edificio contiene características que nos definen un cerramiento propio de la primera mitad del siglo XX, huecos muy ordenados y de importante tamaño. Su diseño es en forma de L y tiene 5 calles de huecos en su lateral más largo (fig. 5) y una sola en el más corto. A este último cerramiento, probablemente coincidiendo con la ampliación del disfrute del edificio a una segunda familia, se le añadió un cuerpo que fue demolido por orden municipal, al encontrarse en estado ruinoso (fig. 6). Los huecos en planta baja están formados por ventanas y la puerta de acceso a la vivienda, además cuenta con un pequeño pórtico de dos pilares de ladrillo, enrasado con el plano de fachada. En planta alta, todos los huecos son de iguales características, con el tamaño correspondiente a un balcón aunque sin ningún vuelo.

Fig. 5. Imagen de la fachada del edificio. (Fotografía de la autora).

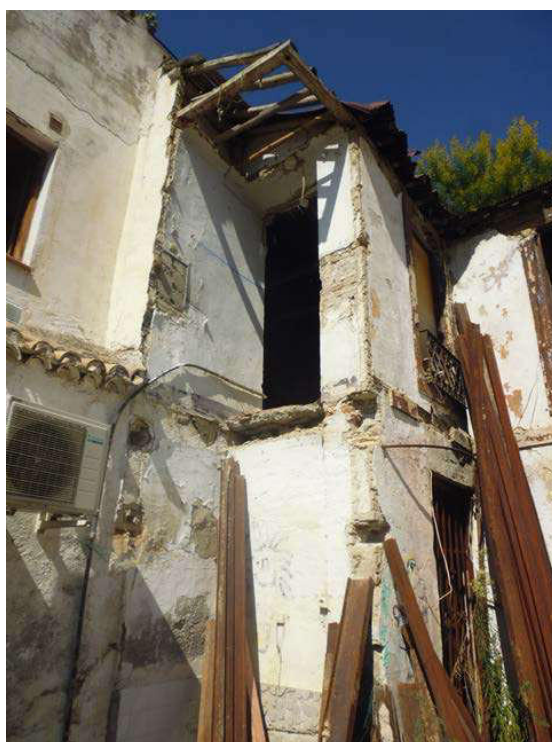
Fig. 6. Parte de la fachada donde se añadió un pequeño cuerpo que hubo de ser demolido. (Fotografía de la autora).

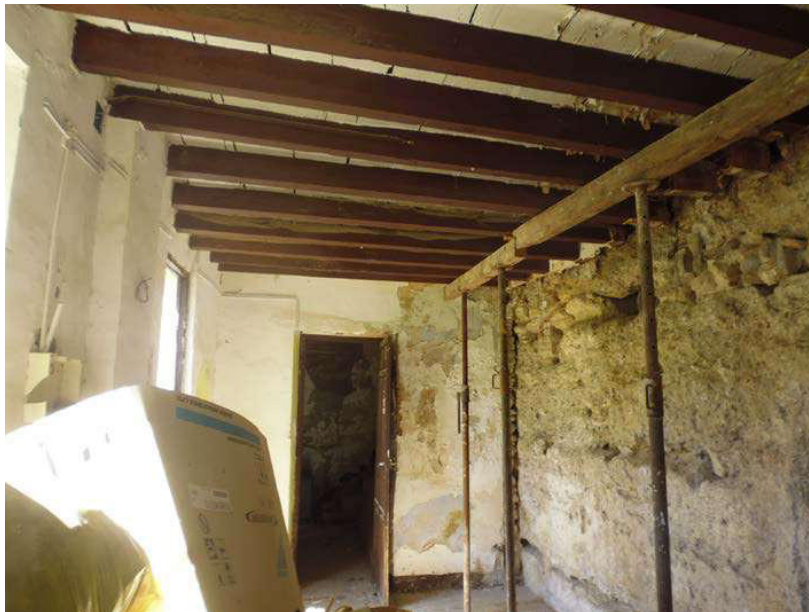
La fachada es de una sola hoja, de escaso espesor y reforzada por un entramado de madera. Los forjados de pisos están conformados por alfarjes lígneos. Los de planta baja se componen en dos de las estancias, de vigas escuadradas y tablazón, y en una tercera por rollizos y tablazón. En planta primera el forjado está formado también por rollizos, de los cuales debía de colgar un techo de placas de yeso que ocultaría la estructura a la molinera de la cubierta, también constituida por pares de rollizo. Todos estos elementos estructurales se entregan directamente en mechinales abiertos en la muralla (figs. 8, 9, 14, 15 y 16).

Fig. 8. Estancia central en planta baja. (Fotografía de la autora).

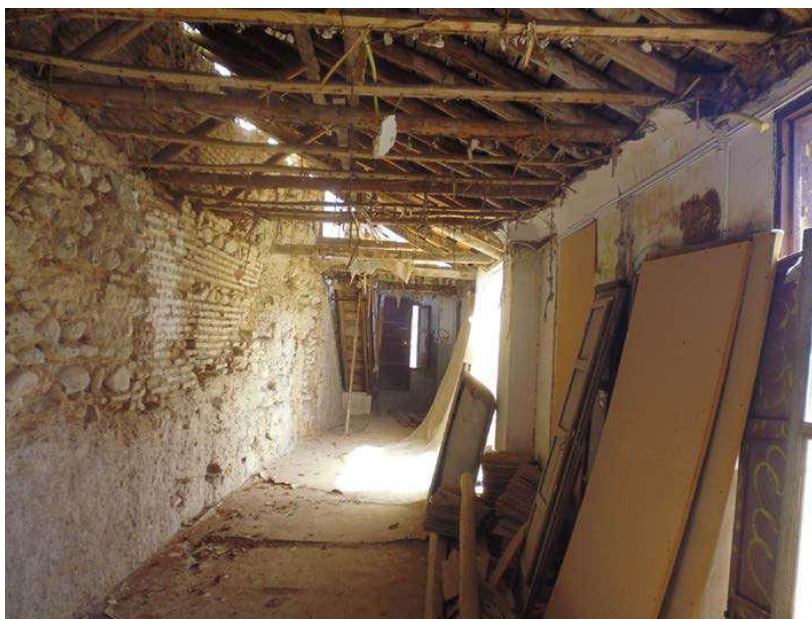
La vivienda en su interior se estructura en tres estancias en planta baja y otra serie de ellas, todas consecutivas en la planta superior, aunque la inexistencia de tabiquerías no nos permite saber su número exacto. Desde la última estancia de planta segunda, que debió tener un uso de baño por los restos que se pueden observar, parten las escaleras que acceden al torreón (fig. 9).

Fig. 9. Planta segunda, con las escaleras al fondo de acceso al torreón. (Fotografía de la autora).

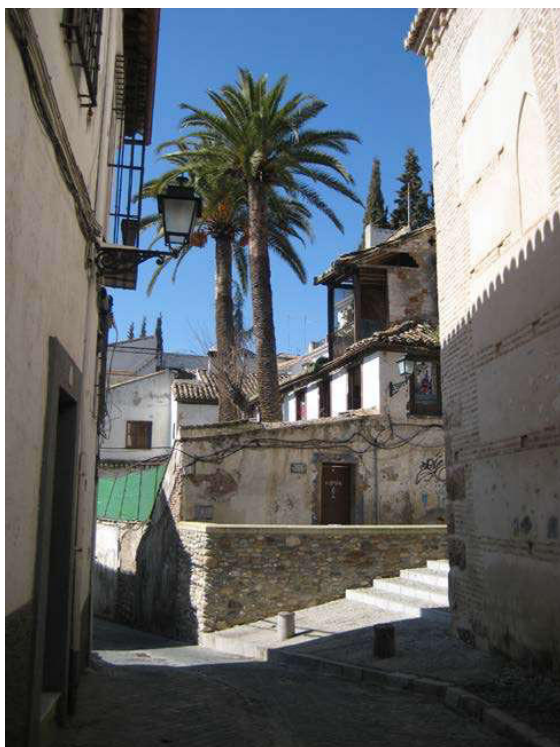
El patio es de reducido tamaño y en su momento debió de tener tres árboles de buen porte (un almez y dos palmeras), un par de frutales, arbustos y trepadoras (fig. 11). Además contó con una pérgola ligera adosada al lindero de la calle San Juan de los Reyes. A la compra del inmueble el jardín estaba totalmente abandonado y tan solo subsistían las dos palmeras. Estas especies de buen porte constituían una bella imagen al ser contempladas recortadas contra el cielo viniendo por la calle San Juan de los Reyes, por lo que la propiedad intentó por todos los medios conservarlas (fig. 12). Desafortunadamente no lo consiguió pues fueron atacadas por el escarabajo rojo y a pesar de los tratamientos fitosanitarios que se les dieron finalmente murieron. Esta lamentable pérdida causó además la rotura de parte de la fachada al retirar uno de los troncos.

Fig. 12. Imagen que conformaban las palmeras del jardín, antes de su pérdida.

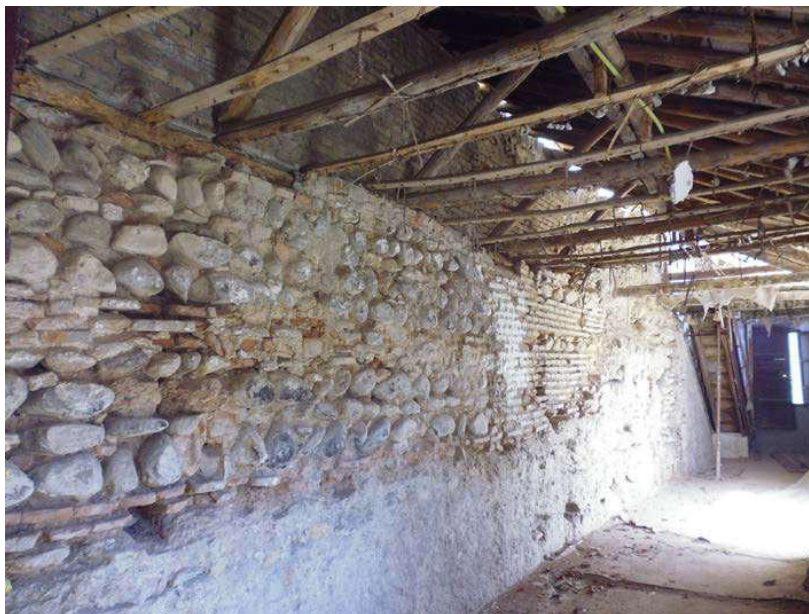
La actuación se centró en el primer y segundo piso de la crujía principal. En el segundo de ellos se ubican 3 catas, con un ancho de entre 1,5 y 2m, abarcando la altura total del paramento. Éstas se disponían a una distancia de 1,5m entre cada una. En todas ellas se pudo documentar que el inmueble, ya de antiguo, se adosaba al paño de muralla zirí, el cual se presentaba en bastante buen estado. Además se pudo atestiguar que en este paño de muralla se reflejan tres fases constructivas con la siguiente cronología: época actual (S.XX-XXI); época contemporánea (S. XVIII-S.XIX) y época medieval-zirí (S. XI) (fig. 14).

Fig. 14. Imagen de muralla zirí en el segundo piso (planta primera). (Fotografía de la autora).

En contraposición a este estado de deterioro que sufre el inmueble, la muralla zirí, según se define en el estudio arqueológico, se encuentra en muy buen estado a pesar de todos los añadidos y las extracciones que ha sufrido como consecuencia del empotramiento de los alfarjes de la vivienda (figs. 8, 14 y 15)... "se trata de un tramo de 8,5m de longitud que conserva 4,02 m de altura en muy estado situado en el entorno del torreón que flanqueaba por el sur la llamada Bad al-Taibin o Puerta e los Conversos, hoy desaparecida".

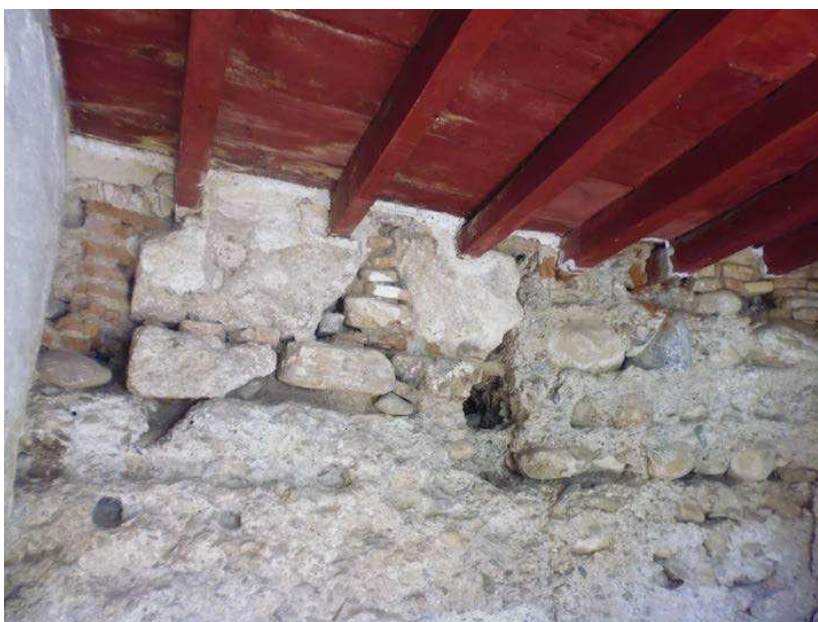
En el primer piso se practicó una sola cata, que abarcaba la crujía entera en toda su amplitud y altura. En ella se constató que predomina el elemento constructivo medieval, en un imponente alzado de la muralla zirí a pesar de encontrar también afecciones constructivas de época contemporánea y actual (fig. 15).

Fig. 15. Imagen de la muralla zirí en el primer piso (planta baja). (Fotografía de la autora).

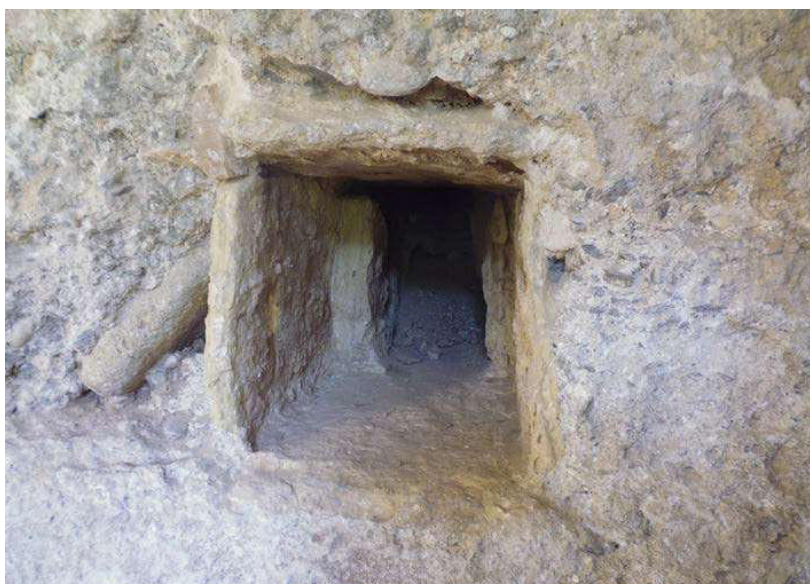
El picado y llagueado manual permitió recuperar, en concreto en este primer piso, un elemento constructivo curioso, por lo insólito de su presencia en otras intervenciones arqueológicas practicadas en otros tramos de la cerca medieval. Se trata de un desagüe intramuros mediante el cual se evacuarían las aguas generadas en el interior de la ciudad. Está realizado mediante lajas de arenisca de gran tamaño ensambladas dentro del cajón constructivo de tapial, con unas dimensiones de 0,60m por 0,40m (fig. 22).

Fig. 22. Sistema de desagüe de la muralla. (Fotografía de la autora).
